Gemeinde Bauma

Bauma, Hallenbad

Bestandsaufnahme inkl. KS $\pm 25\%$

Technischer Bericht, Objekt Nr. 1067.001
Winterthur, 15. Juli 2015

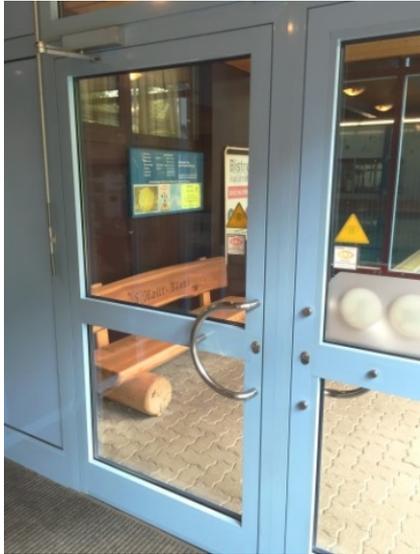
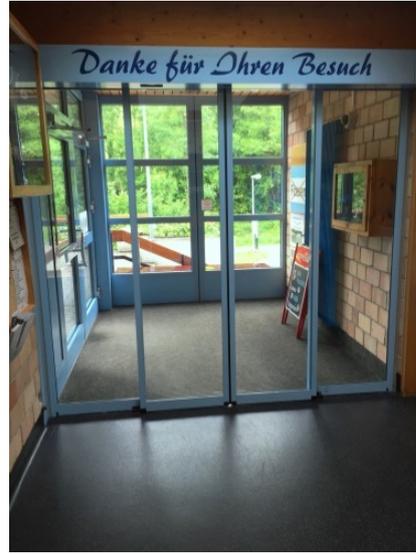
Abbildung 6: Haupteingang

Abbildung 7: Haupteingang von innen

Der Aussenzugang verfügt über eine Schmutzschleuse mit Teppich. Der Korridor ist mit einem Linol belegt, die Wände sind grösstenteils Backstein-Sichtmauerwerk. Die Decke ist eine abgehängte Holzdecke Natur belassen. Die Ausseneingangstür weist einen Stahlrahmen, eine Doppel-Verglasung mit Flügeltüren und der innere Abschluss des Windfangs sind elektrische Schiebetüren. Der Eingangsbereich wurde vermutlich 1992 saniert und ist in einem dem Alter entsprechend gutem Zustand.

- Abgehängte Holz-Decke ersetzen inkl. Anpassung der Lüftungskanäle und -Auslässe
- Schreinerarbeiten Eingangskorpus
- Wände mit einem Verputz versehen
- Ersatz Beleuchtung

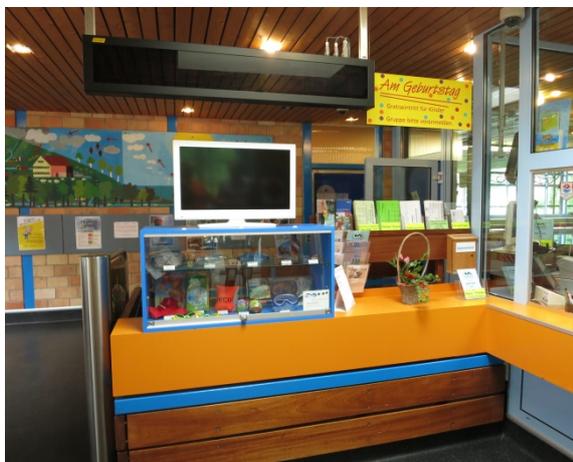
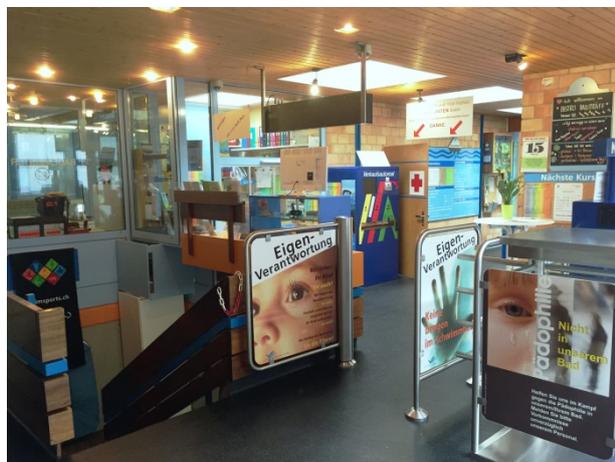
Abbildung 10: Empfangstheke

Abbildung 11: Eingangsbereich

Der Eingangsbereich Kasse und Zutritt ist mit einer Empfangstheke, einem kleinen Shop sowie einem Doppeldrehkreuz (Ein- und Ausgang) mit Kinderwagentür ausgestattet. Der Boden ist mit einem Linol belegt, die Wände sind grösstenteils Backstein-Sichtmauerwerk. Die Decke ist eine abgehängte Holzdecke Natur belassen. Der Eingangsbereich wurde vermutlich im Rahmen der Teilsanierung 1992 mit saniert und ist dementsprechend in einem guten Zustand. Die Eingangshalle weist viele Farben und Materialien auf, welche hinsichtlich Gestaltung nicht mehr auf dem neusten Stand sind. Das Drehkreuz und die Kinderwagentür sind optisch betrachtet in einem guten Zustand

- Abgehängte Holz-Decke ersetzen inkl. Anpassung Lüftungskanäle und -Auslässe
- Schreinerarbeiten Eingangskorpus
- Neues Kassensystem für ein optimales Reporting
- Anpassung Shop
- Wartung Drehkreuz und Kinderwagentür
- Überarbeitung Farb- und Materialkonzept
- Neue Beleuchtung

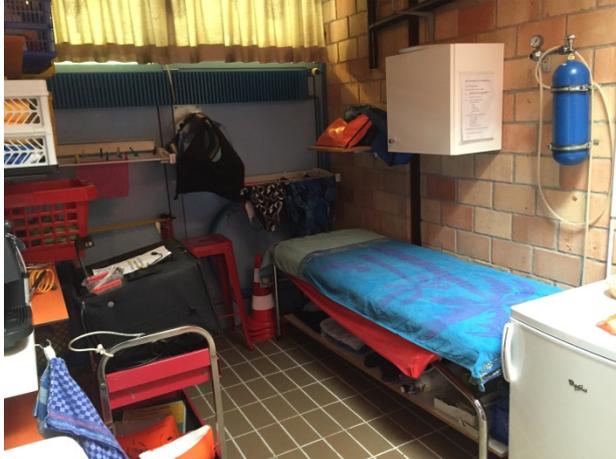
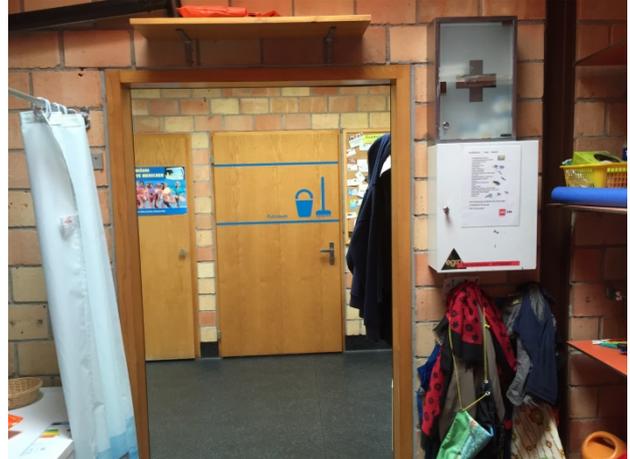
Abbildung 12: Sanitätszimmer

Abbildung 13: Zustand Nebenräume

Das Sanitätszimmer ist mit den Verbindungstüren zur Schwimmhalle bzw. zum Ausgang verbunden und wird zusätzlich aufgrund der Lagerraumknappheit als Lagerraum genutzt. Bei der Begehung schien das Sanitätszimmer überstellt, gewisse Möbel und Geräte schränken die freie Zugänglichkeit etwas ein. Der Boden ist mit Fliesen von etwa 10x20 cm gefliest. Die Wände sind als Backstein-Sichtmauerwerk ausgeführt. Die Decke ist eine abgehängte Holzdecke in Natur belassen. Die Bodenfliesen stammen vermutlich aus der Erstellungszeit und sind dem Alter entsprechend in einem guten Zustand. Der Platzbedarf für Sanität ist grundsätzlich gewährleistet und ausreichend.

- Neue Holzdecke inkl. Anpassung Lüftungskanäle und -Auslässe
- Neue Beleuchtung
- Neuer Fliesenboden
- Wände mit einem Verputz versehen

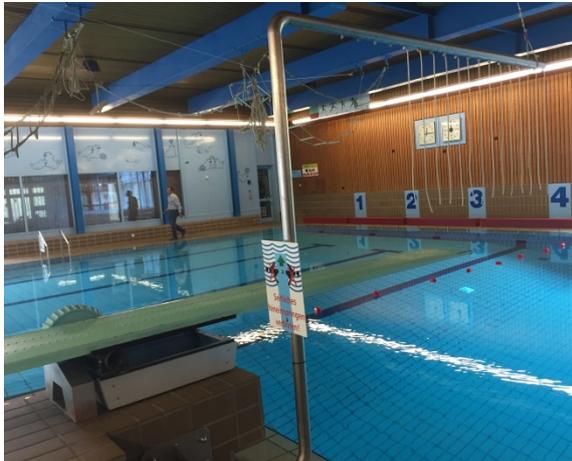
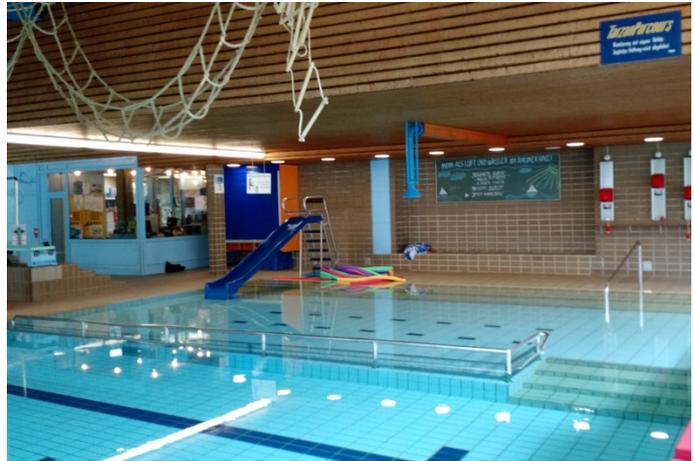
Abbildung 14: Schwimmhalle 4 Bahnen, Sprunggrube

Abbildung 15: Kombibecken Nichtschwimmerbereich

Die Schwimmhalle verfügt über ein Kombibecken mit einem Schwimmerbereich mit vier Schwimmbahnen, einer Sprunggrube mit einem 1 Meter Sprungbrett sowie einem Nichtschwimmerbereich mit Kinderrutsche. Das 1 Meter Sprungbrett erfüllt die Anforderungen der bfu-Fachdokumentation Bäderanlagen voraussichtlich nicht, da das Sprungbrett keine seitlichen Geländer aufweist. Des Weiteren müssen die Beckentiefe sowie die seitlichen Abstände zur Beckenwand detailliert überprüft werden. Der seitliche Abstand der Rutschbahn zur Beckenwand muss gemäss bfu-Fachdokumentation mindestens 50 cm betragen, dieses Mass muss überprüft werden. Die Wassertiefen sind jeweils an den Einstiegstrepfen beschriftet und nicht gut ersichtlich. Es wird empfohlen, die Wassertiefen am Beckenkopf zu beschriften. Das Becken ist mit weissen, die Schwimmbahnmarkierung mit blauen Fliesen von etwa 10x20 cm gefliest. Die Fliesen des Beckenumgangs und der gefliesten Wände sind in einem Branton ausgeführt und haben das gleiche Format wie die Beckenauskleidung. Die Fliesen stammen vermutlich aus der Erstellungszeit und weisen einige schadhafte Stellen auf und die Fugen sind stellenweise stark ausgewaschen. Beim Fliesenkleber aus dieser Zeit wurde vermehrt Asbest festgestellt, dies gilt es zu überprüfen. Eine Stirnwand ist mit Holschalung Natur getäfert. Die Decke der Schwimmhalle ist eine Stahlkonstruktion die mit Holschalung verkleidet ist. Die Holschalung ist dunkel und fleckig geworden. Die Farben der Stahlstruktur sind bleich geworden. Die Unterkonstruktion bzw. die Aufhängung der Holzdecke sowie die darüber liegende Schwimmhallendeckenkonstruktion konnten nicht begutachtet werden. Es wird empfohlen, die Aufhängung der Holzdecke sowie die darüber liegende Schwimmhallenkonstruktion statisch und materialtechnologisch zu untersuchen. Die Schwimmhalle weist Doppelverglasungen in einer Pfosten-Riegel-Konstruktion auf. Die Glasfassade wurde vermutlich im Rahmen der Sanierung 1992 ersetzt. Sie entspricht energetisch nicht mehr den aktuellen Anforderungen. Im Schwimmerbecken kann für Spielzwecke ein Netz, welches über die Decke befestigt ist, verwendet werden, hier sind die Beckentiefen und Abstände zu den Beckenwänden mit den BfU-Empfehlungen zu überprüfen.

- Fliesen inkl. Unterlagsboden und Abdichtung vom Becken, Beckenumgang und den Wänden ersetzen
- Ersatz der Holzschalungen Decke und Wand
- Ersatz der Verglasungen
- Malerarbeiten inkl. Schutzanstrich Metalltragkonstruktion Schwimmhallendecke
- Ersatz Glasabtrennung zu Bistro
- Ersatz Kinderrutschbahn bfu-konform
- Neues Sprungbrett bfu-konform
- Ersatz Unterwasserbeleuchtung
- Neue Schwimmhallenbeleuchtung

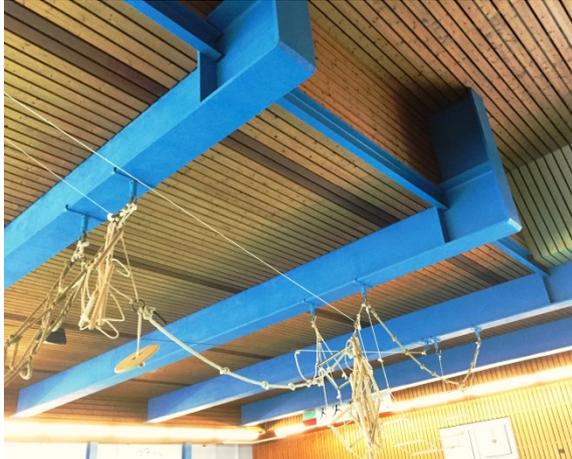
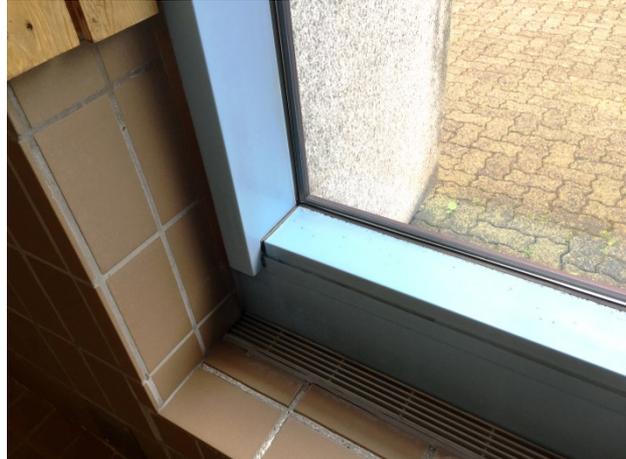
Abbildung 16: Decke Schwimmhalle

Abbildung 17: Fenster

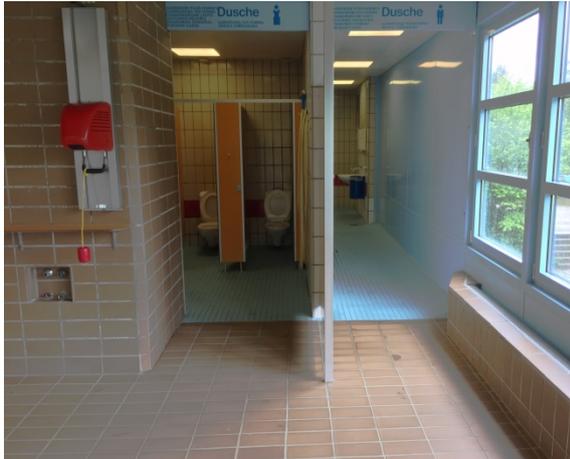
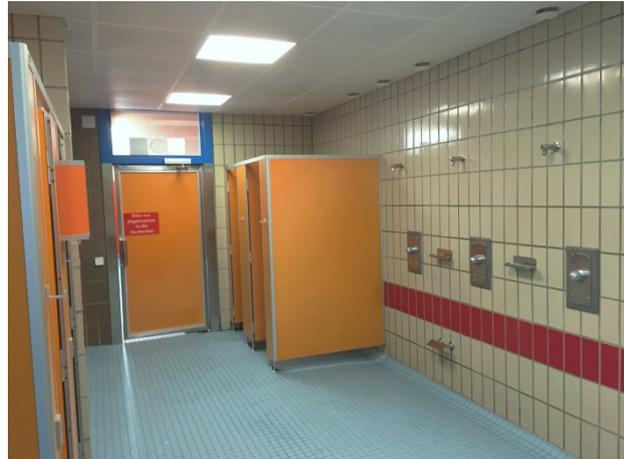
Die Bodenfliesen, hellblaues Mosaik ca. 5x5 cm, wurden vermutlich im Rahmen der Sanierung 1992 ersetzt. Die Wandfliesen stammen teilweise vermutlich noch aus der Erstellungszeit und können im Fliesenkleber Asbest aufweisen. Die Decke ist mit weissen Metallpanelen verkleidet und befindet sich optisch in einem guten Zustand. Stellenweise können korrodierte Punkte ausgemacht werden. Die sanitären Apparate wurden bereits teilweise ersetzt. Bei den Damen gibt es 3 WC-Kabinen, bei den Herren gibt es 2 WC-Kabinen und ein Pissoir. Die Kabinen sind jeweils in Kunstharz ausgeführt. Die WC's befinden sich jeweils im Duschenbereich. Die Duschen sind in Gruppenduschen und Einzelduschkabinen aufgeteilt. Auch im Duschenbereich sind höhenverstellbare Haartrockner installiert.

Abbildung 19: Zugang zum WC-, Duschen- und Garderobebereich, links Damenbereich

Abbildung 20: Blick in die Duschen

- Fliesen inkl. Unterlagsboden und Abdichtung vom Boden und den Wänden ersetzen
- Ersatz der abgehängten Holz- bzw. Metalldecke
- Abwaschbarer Verputz an den Garderobenwänden
- Ersatz der sanitären Apparaten
- Neues Farbkonzept
- Neue Dusch-, WC- und Garderobenkabinen
- Ersatz Beleuchtung
- Anpassung Lüftungskanäle und -Auslässe
- Neue Garderobenschränke inkl. Sitzbänke
- Integration SIA 500 konforme Garderoben, Duschen und WC
- Neue Bodenheizung

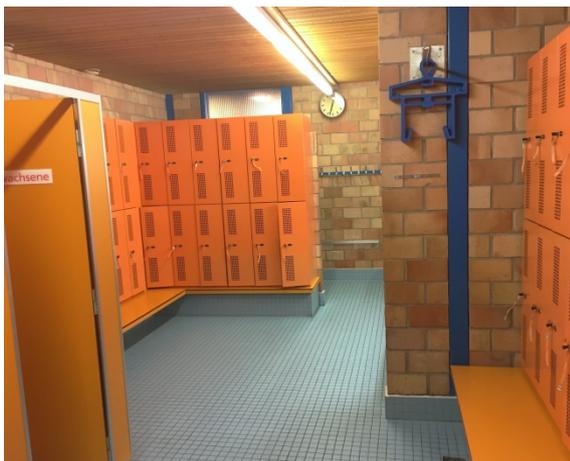
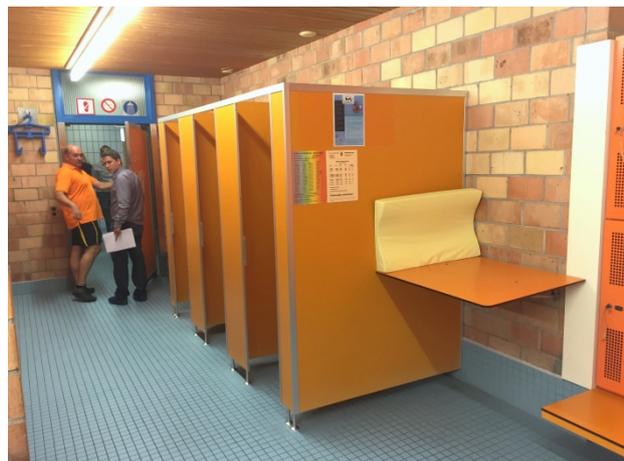
Abbildung 21: Garderoben mit Garderobenschränke

Abbildung 22: Einzelgarderobenkabinen mit angesetzten Wickeltisch

Grundsätzlich sind die Platzverhältnisse in diesen Bereichen eher knapp und es gibt keine Unterteilung von Schüler & Erwachsenen. Die Haartrockner sind an verschiedenen Orten, sogar in der Schwimmhalle montiert. Die engen Platzverhältnisse sind kaum zu entlasten. D.h. es ist kaum möglich, mehr Platz zu schaffen. Daher muss die Unterteilung voraussichtlich bleiben. Die Position der Haartrockner sollten überdenkt werden.

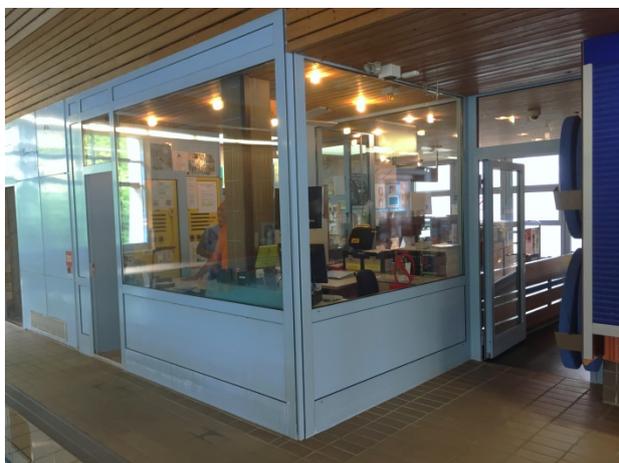
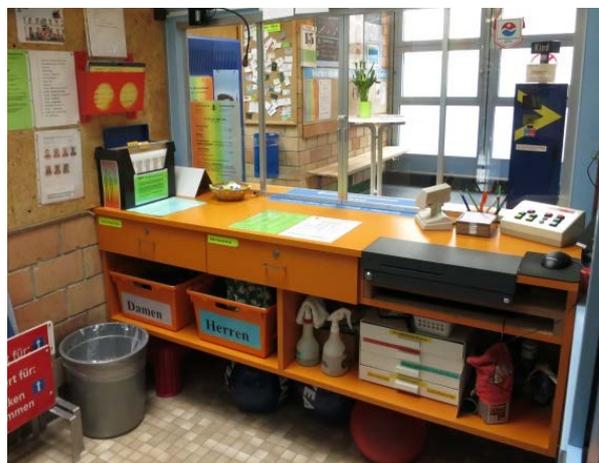
Die Badmeisterloge ist zugleich Kassenraum. Der Standort der Badmeisterloge wurde so gewählt, dass die Einsicht in praktisch alle Bereiche möglich ist. Sie weist auf drei Seiten eine Verglasung auf. Auch in der Badmeisterloge sowie Kassenraum sind die Platzverhältnisse eher eng. Der Bodenbelag ist in Mosaikfliesen ca. 5x5 cm ausgeführt. Die abgehängte Holzdecke ist in Natur ausgeführt. Unter anderem verfügt das Hallenbad Bauma neben der veralteten Lichtsteuerung und einer Audioanlage über ein Unterwasserdetektionssystem von der Firma Siemens. Dieses Unterwasserdetektionssystem ist jedoch defekt und funktioniert somit nicht mehr.

Abbildung 23: Badmeister Box von der Schwimmhalle

Abbildung 24: Kassenraum

- Ersatz Bademeisterkorpus
- Neue Verglasung gegen Schwimmhalle
- Neue Decke inkl. Anpassung Lüftungskanäle und -Auslässe
- Ersatz Steuerpult
- Neue Audioanlage
- Ersatz Unterwasserdetektionssystem
- Ersatz Beleuchtung
- Ersatz Bodenbelag

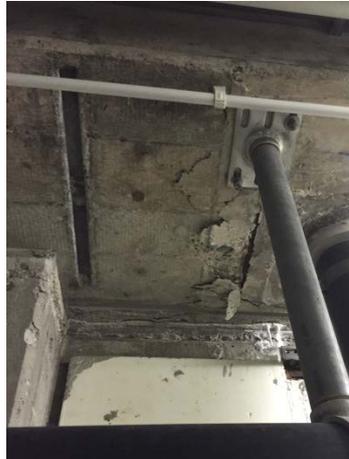
Abbildung 26: Schadstellen

Die Betonstruktur ist im Allgemeinen in recht gutem Zustand. Das Becken ist mit etwa 5 cm Dämmplatten gedämmt. An der Beckenwand sind Aussinterungen oder Abplatzungen erkennbar, die an gewissen nicht gedämmten Stellen ersichtlich sind. Die grossen Halogenscheinwerfer werden mit LED Technik ersetzt.

- Stellenweise lokale Betoninstandstellungsmassnahmen
- Ersatz Beleuchtung

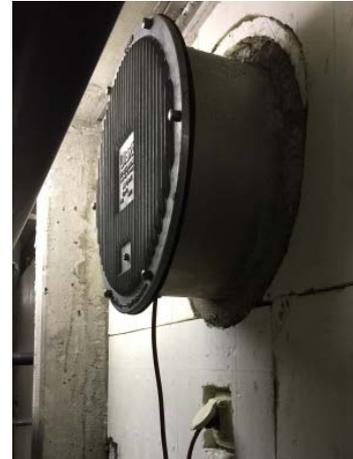
Abbildung 27: Grosse Unterwasser-Scheinwerfer

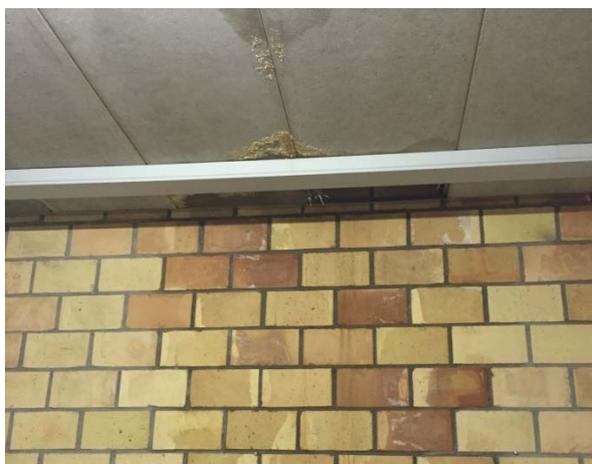
Abbildung 32: Wasserschaden

Die Aufenthalts- und Büro Räumlichkeiten sind durch nachträgliche Einbauten unterteilt. Der Boden ist mit PVC belegt. Die Wände sind in Backstein ausgeführt und sind gestalterisch verbesserungswürdig. Die Decke ist vermutlich mit einer Akustikdämmung verkleidet. Ein Leck von den Bodenabläufen im Erdgeschoss hat einen Wasserschaden verursacht. Die Personalgarderobe mit dem WC mitten im Raum ist aus betrieblicher Sicht eine Notlösung und muss dringend angepasst werden. Diese Räumlichkeiten verfügen über keine Be- bzw. Entlüftung, was insbesondere im Sommer zu hohen Temperaturen führen, dies auch aufgrund der geringen Dämmung zur Schwimmhalle bzw. Beckenumgang.

- Neues Konzept Personalbereich
- Bauliche Anpassung, Raum an Badewassertechnik abtreten
- Wasserschaden beheben
- Deckenverkleidung inkl. angemessener Dämmung
- Sanitärarbeiten
- Beleuchtung
- Maler

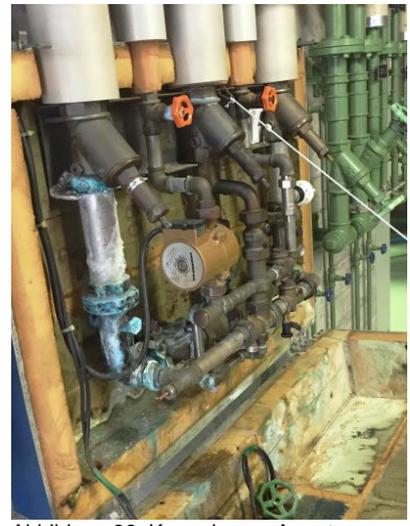
Abbildung 36: Korrosion an Armaturen

Die Technikräume sind am Boden meist mit Kunststofffarbe gestrichen. Die anderen Oberflächen sind roh in Beton oder Backstein. Die Disposition bei der Technik und Wasseraufbereitung ist knapp und braucht möglicherweise mehr Platz.

- Bauliche Anpassung, Platz von Wassertechnik neu disponieren
- HLKS Arbeiten (siehe Technikbeschreibung)
- Beleuchtung
- Maler

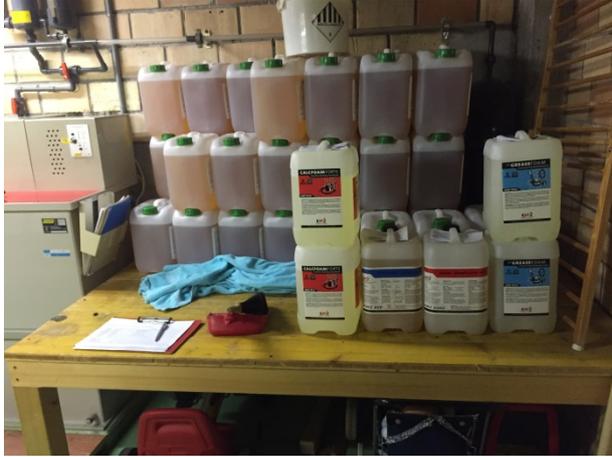
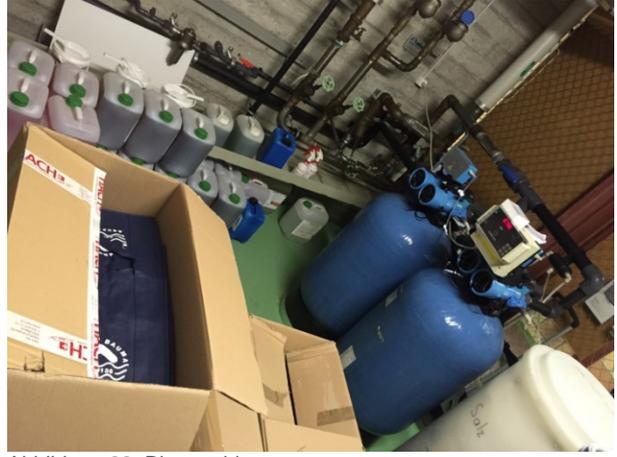
Abbildung 37: Freie Lagerung ohne Wanne

Abbildung 38: Platzprobleme

Es gibt für gewisse Chemiebehälter keinen separaten Raum mit Schutzwanne. Die Chemiebehälter müssen sicher gelagert werden können. Gewisse Anpassungen sind in diese Richtung nötig.

- Bauliche Anpassung Wand, Sturz, Türe, Wanne, Dichtung
- Beleuchtung
- Maler

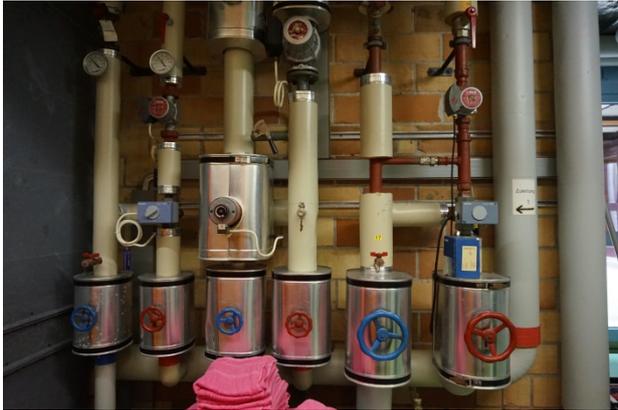
Die Wärmeverteilung ist visuell in einem dem Alter entsprechend Zustand. Die Pumpen und Teile der Wärmeverteilung sind ungedämmt. Die Armaturen, Absperrventile und Mischmotoren sind in einem guten Zustand.

Abbildung 40: Heizungsverteilung vorbildlich gedämmt

- Ersatz der Umwälzpumpen

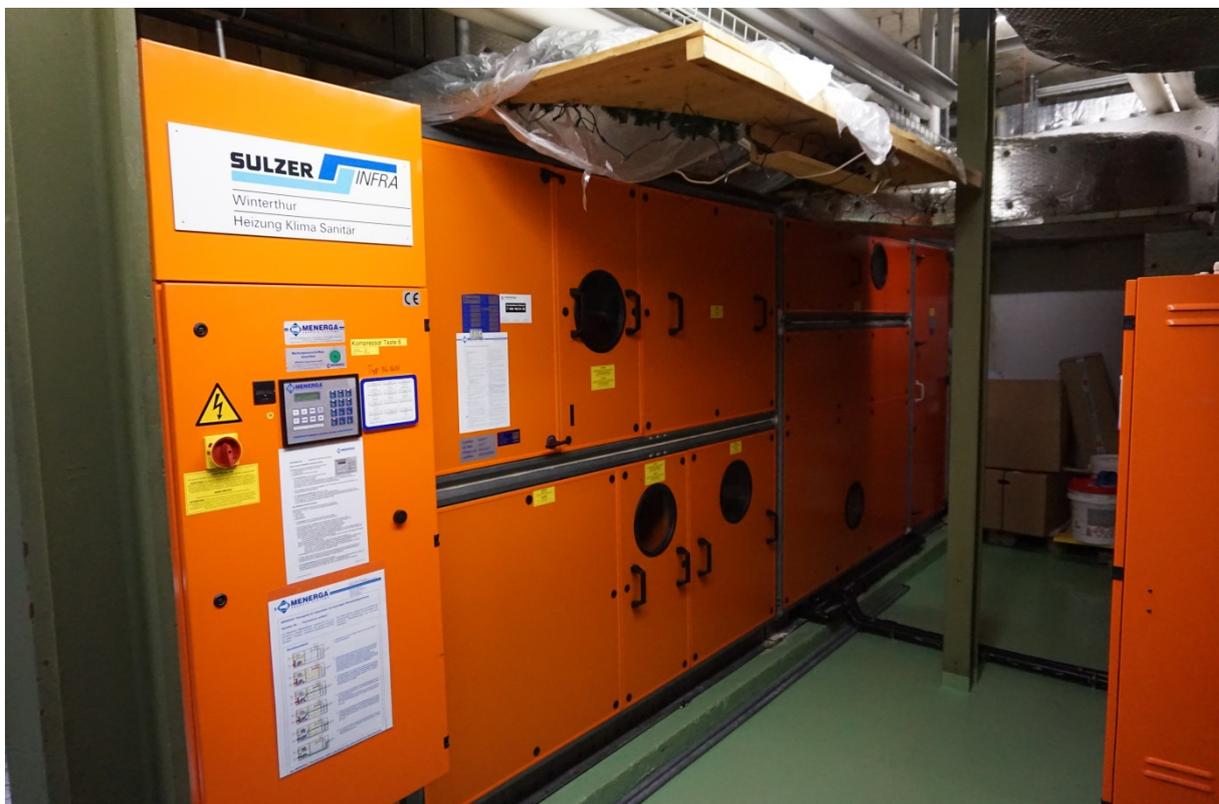
Abbildung 41: Schwimmhallen Monoblock mit Plattenwärmetauscher ohne Entfeuchtungswärmepumpe

Die berechnete Luftmenge nach SWKI ist 31800m³/h. Das Schwimmhallengerät bringt insgesamt 15800m³/h und reicht damit dem heutigen Stand der Schwimmbadtechnik nach SWKI bei weitem nicht aus.

Dies belegt auch die Luftfeuchte der Schwimmhalle bei der Begehung mit zwischen 60-68% rel. Luftfeuchte, die Korrosion und Schimmelpilzbildung durch Kondensatausfall an bauphysikalisch kritischen Stellen fördert.

Das Lüftungsgerät ist nicht reinweiss lackiert, so dass hygienische Bedenklichkeiten nicht gleich und offensichtlich erkannt werden können.

Die RLT-Anlage ist mit 17 Betriebsjahren technisch, energetisch und hygienisch in einem bedenklichen Zustand; aus gesundheitsbedenklichen Gründen sollte kurzfristig die Anlage vor der nächsten Inbetriebnahme unbedingt gereinigt und desinfiziert werden. Des Weiteren sollte darauf geachtet werden, dass nur Filter zum Einsatz kommen, die keine Berührung der Filtertaschen zum Gehäuse ermöglichen durch ausreichende Filtersteifigkeit. Die Regelung sollte neu Kalibriert werden, ein Umluftbetrieb sollte möglichst vermieden werden

- Ersatz des Schwimmhallenmonoblocs inkl. Anpassungen am Frischluftansaug

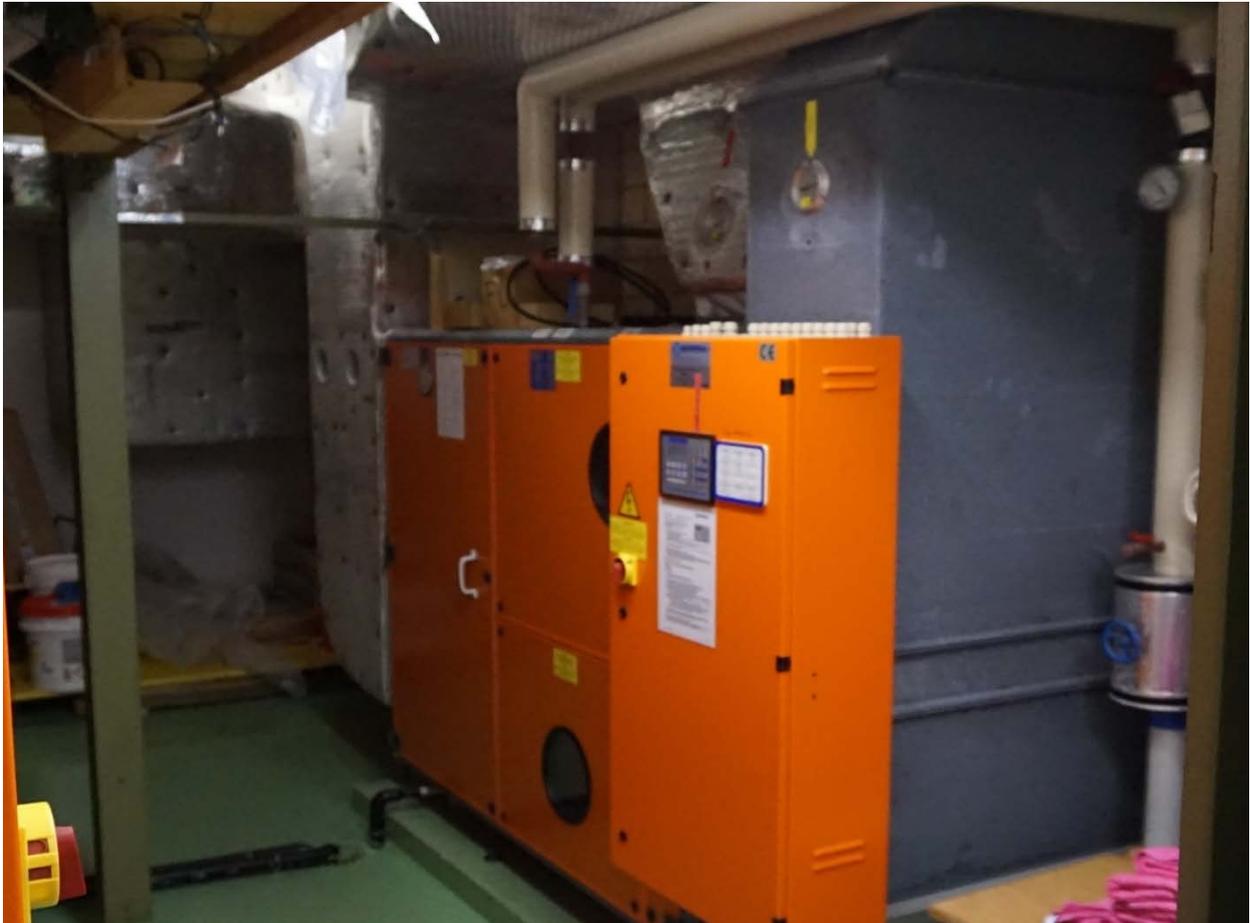
Der Monoblock der Garderoben- und Duschenanlage ist ebenfalls von Menerga und wurde ebenfalls 1998 in Betrieb genommen. Er besitzt eine Luftwechselrate von 4600m³/h und verfügt über eine passive

Abbildung 43: Lüftungsanlage Garderobe
Wärmerückgewinnung (WRG)

Die RLT-Anlage ist technisch, energetisch und hygienisch in einem bedenklichen Zustand; aus gesundheitsbedenklichen Gründen sollte die Anlage vor der nächsten Inbetriebnahme gereinigt und desinfiziert werden.

- Ersatz des Garderobenmonoblocs inkl. Anpassungen am Frischluftansaug

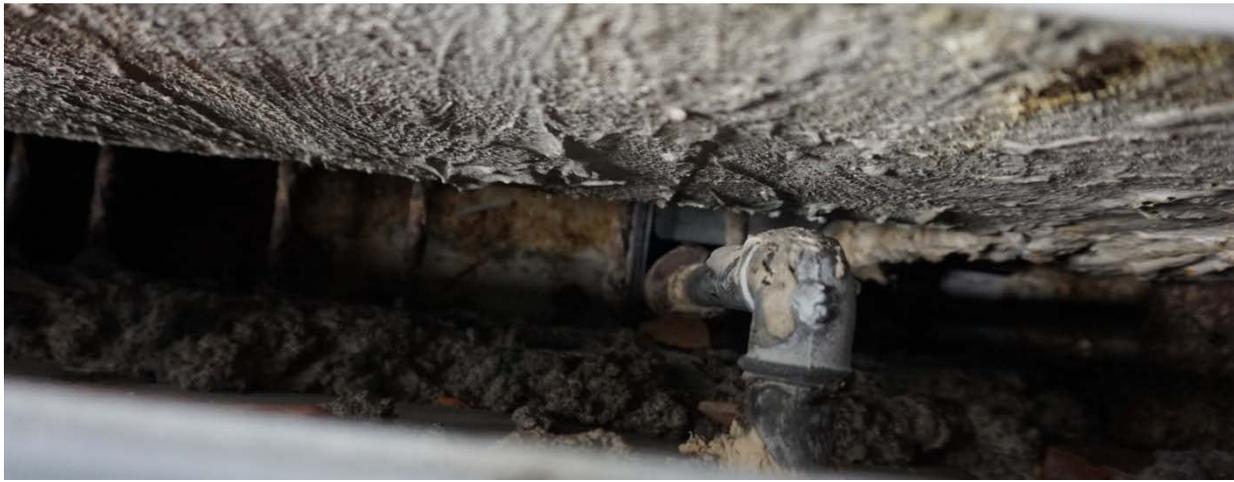
Die Lüftungskanäle sind nur teilweise gedämmt. Die ungedämmten, bestehenden Kanalführungen sehen korrosiv kaum angegriffen aus. Es wurde teilweise PU-Schaum zur Abdichtung der Luftkanäle verwendet.

Abbildung 44: Verdrehter Zuluftkanal mit hydraulisch rauer und hygienisch bedenklicher Oberfläche und sichtbarer Armierung

- Ersatz Luftkanalnetz gemäss SWKI inkl. Kondensatausfallschutz und Dämmung der Kanäle
- Ersatz Luft-Zubringer-Kanäle aufgrund Hygiene

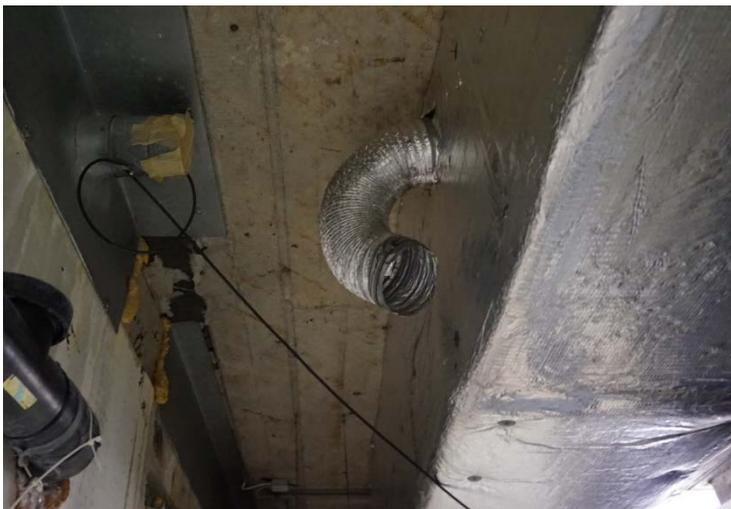
Abbildung 45: Zubringer-Kanal von Zuluft an die Quellschlitze der Schwimmhalle mit krebserregendem, synthetischen PU-Schaum abgedichtet

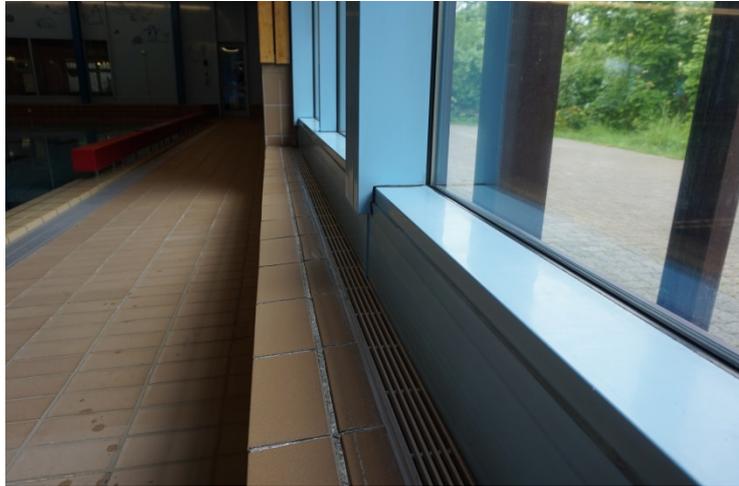
Der Zuluftkanal für die Lüftungsauslässe ist dabei im darunterliegenden Geschoss im sogenannten Luft-Zubringer-Kanal positioniert. Die Lamellen des Gitters haben zu grosse Abstände, so dass kein gleichförmiger, zur Glasfassade

Abbildung 46: Fensterverglasungs-Lüftungsgitter

paralleler Luftvorhang entstehen kann mangels Gegendruck. Es kommt demnach zu mehrerlei Problemen:

- Zugscheinungen für Badegäste im Fensterbereich, der von der Lüftungsanlage weiter entfernt liegen, ebenso bauphysikalische Probleme durch Kondenswasser mangels ausreichender Lüftung.
- Gegenstände passen durch die Lamellen des Zuluftgitters und fallen durch Badegäste in den Luft-Zubringer-Kanal und verdrecken diesen auf Dauer durch Nährbodenbildung für Bakterien.

- Ersatz der Fensterfassadengitter

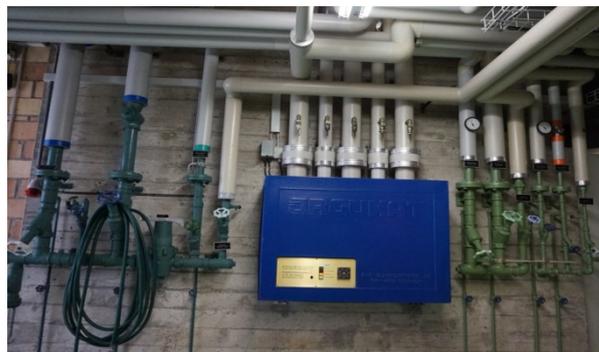
Abbildung 48: Frischwasserverteilung nur teilweise gedämmt

Sie Sanitärverteilungen und Leitungen sind in einem dem Alter entsprechenden Zustand. Die Leitungen sind gedämmt, lediglich die Verteilung, Armaturen sowie Ventile und Klappen sind nicht gedämmt. Sie weisen oberflächliche Kalkspuren und drastische Kondensatbildung auf, die Korrosionsbildung fördert.

Wir empfehlen, die Gerätschaften und Sanitärverteilung zu dämmen und somit gegen Kondenswasser und Korrosion zu schützen und energetische Verluste zu optimieren. Ebenfalls sollten die durch Korrosion stark in Mitleidenschaft gezogenen Teile ggf. ersetzt werden

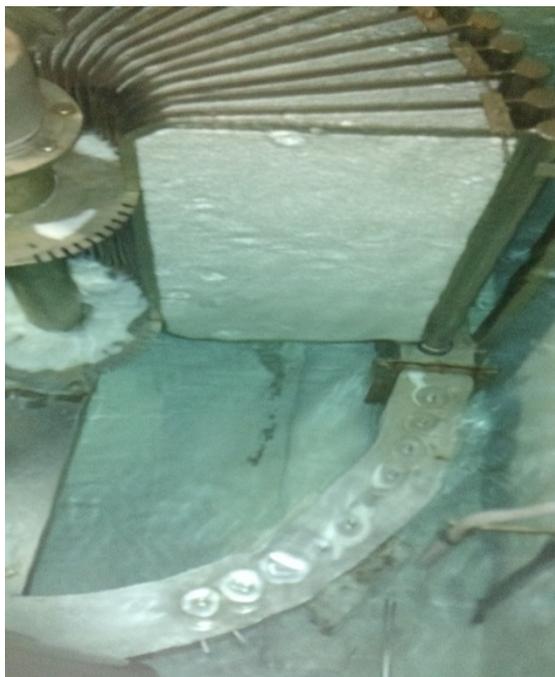
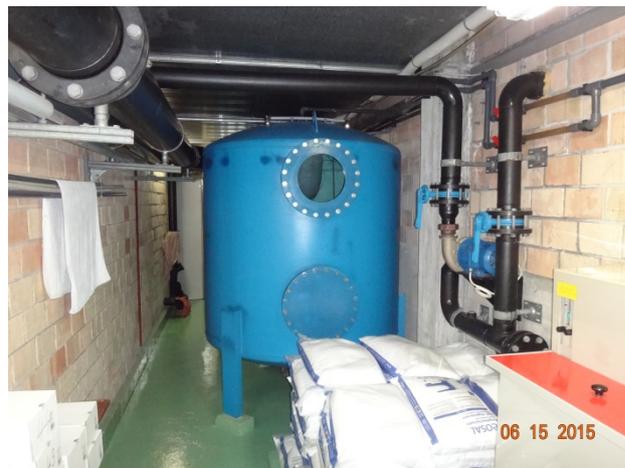
Der VakuumschwemmfILTER hat einen Durchmesser von 1.6 m und ist mit 29 Filterelementen bestückt. Die Filterfläche beträgt ca. 29 m². Die Filterleistung ist gemäss SIA 385/9 ausreichend gross dimensioniert und kann noch zusätzlich erweitert werden. Der Filter ist zum Technikraum offen. Im Technikraum entsteht durch die Feuchtigkeit und das Chlor eine korrosive Atmosphäre wodurch die Lebensdauer von Apparaten und Armaturen beeinträchtigt wird. Der Filter ist optisch in einem guten Zustand.

Die Filterverrohrung zeigt keine Undichtigkeiten und ist visuell in einem guten Zustand. Die Armaturen sind weitestgehend pneumatisch und haben allerdings grösstenteils das Ende der zu erwartende Lebensdauer erreicht. Nach Aussagen des Betreibers ist der Kanalisationsanschluss für Filterrückspülungen zu klein dimensioniert.

Abbildung 49: Vakuumfilter und Sorptionsfilter

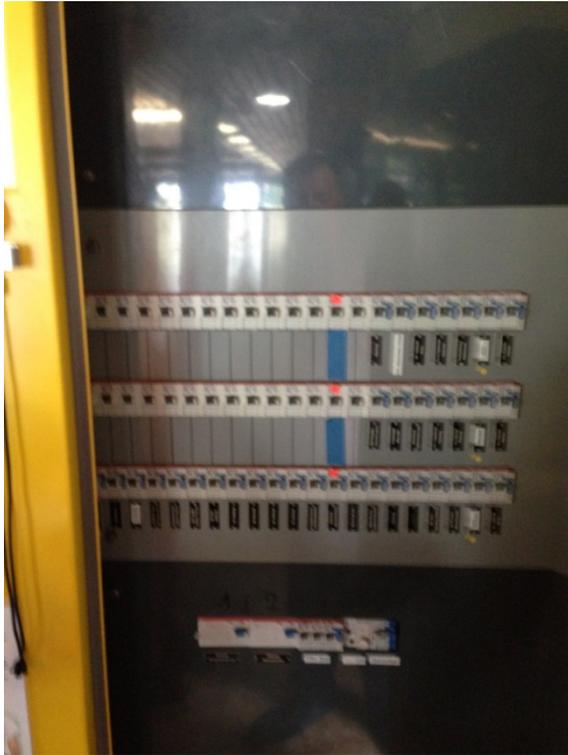
Für das Hallenbad sind zwei Unterverteilungen vorhanden. Die UV SS1 Sektor K, befindet sich im Untergeschoss und die Unterverteilung EG befindet sich im Technikkasten im Kassenahaus. Beide Unterverteiler sind in gutem Allgemeinzustand, sind aber veraltet. Für einzelne Kraft- und Steckdosenabgänge wurden FI- Schutzschalter in den Verteilungen nachgerüstet. Sie bieten kein Reserveplatz für allfällige Erweiterungen. Die Anlageschalter, Leitungsschutzschalter und die Schraubsicherungen entsprechen nicht mehr dem Stand der Technik. Zudem sind alle Komponenten veraltet und Ersatzteile sind kaum mehr lieferbar.

Abbildung 50: Unterverteilung

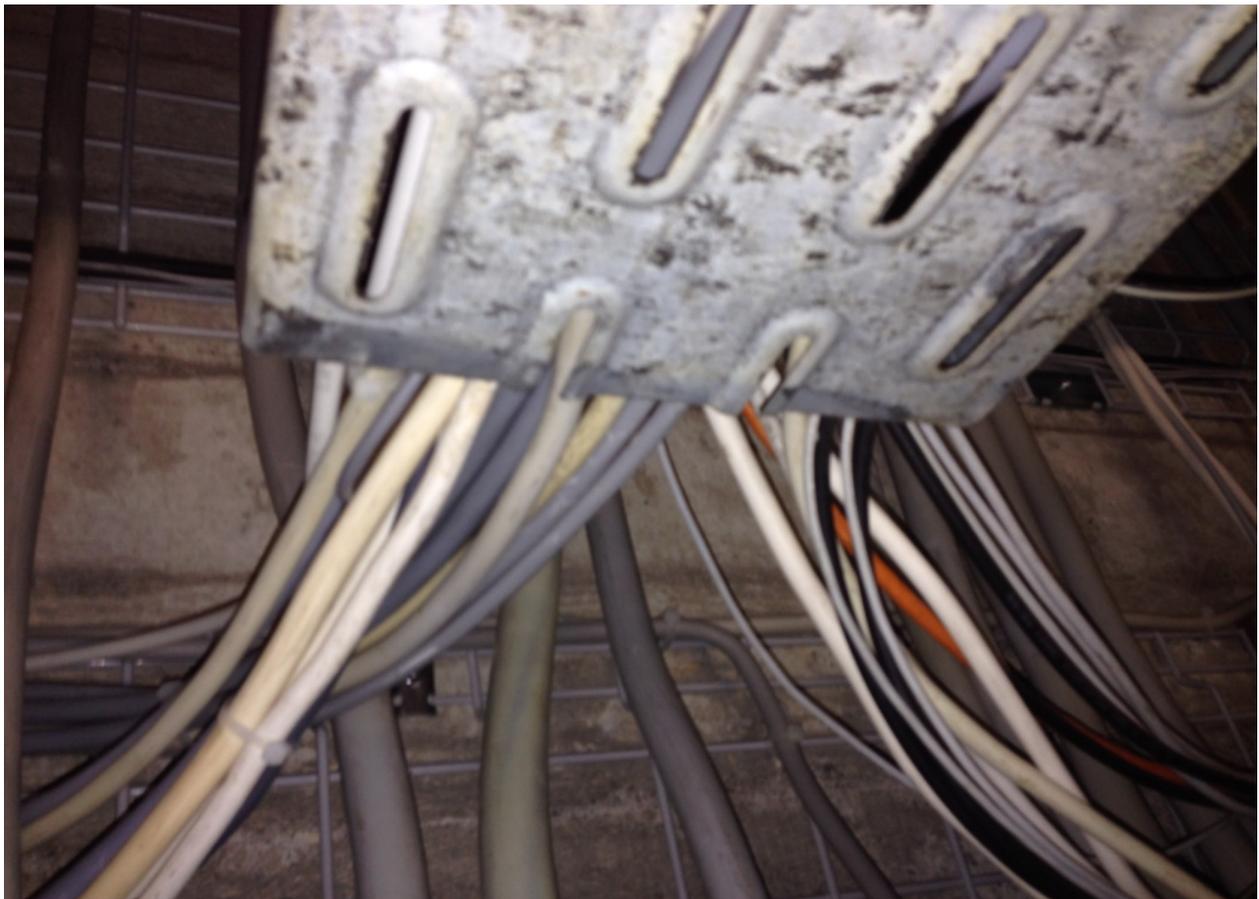
Die Groberschliessungen und Installationen für die Technik sind im Untergeschoss überwiegend über Kabelrinnen aus Stahlblech und aus GFK realisiert. Diese Kabelrinnen sind dem alter entsprechend in gutem Zustand, sind aber zum Teil stark überbelegt. kleinere Instandstellungen und Anpassungen werden im Rahmen der Sanierungsarbeiten durchgeführt. Danach müssen die vorhandenen Kabelinstallationen normgerecht auf die neuen Kabeltrasse verlegt werden.

Abbildung 51: Kabeltrasse

Im Zusammenhang mit einem Ersatz der Gebäudetechnik- und Badewassertechnik- Anlagen werden die Trasseninstallationen demontiert und durch neue ersetzt. Diese werden aufgrund der Anlagen neu dimensioniert. Es werden Trasse mit erhöhtem Rost- und Oxidationswiderstand verwendet.

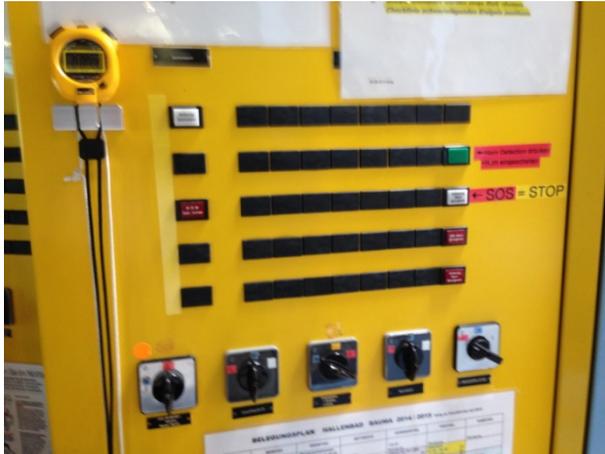
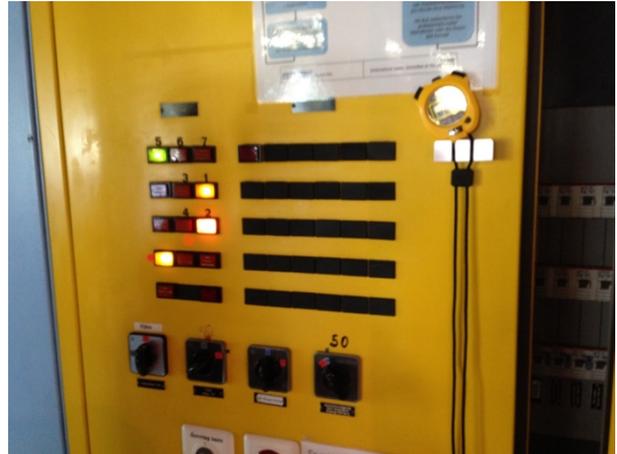
Das Steuerpult in der Bademeisterloge ist nicht mehr zeitgemäss, die Zugänglichkeit zu den Apparateanschlüssen und Verteilerklemmen ist schlecht, das Steuerpult sollte deshalb ersetzt werden.

Abbildung 52: Steuerpanel

Neu erfolgen die Lichtsteuerungen über ein zentrales Bus-System mit Taster, Tageslicht- und Zeitsteuerungen. Alle öffentlichen Zonen werden mit Bewegungsmeldern gesteuert. Um eine konstante Beleuchtungsstärke zu gewährleisten und die Betriebskosten zu senken, werden die Beleuchtungskörper Tageslichtabhängig gesteuert. Die Ausleuchtungen erfolgen nach den neusten Richtlinien. Es ist die Vorgabe eine homogene Ausleuchtung mit LED- Leuchten zu realisieren.

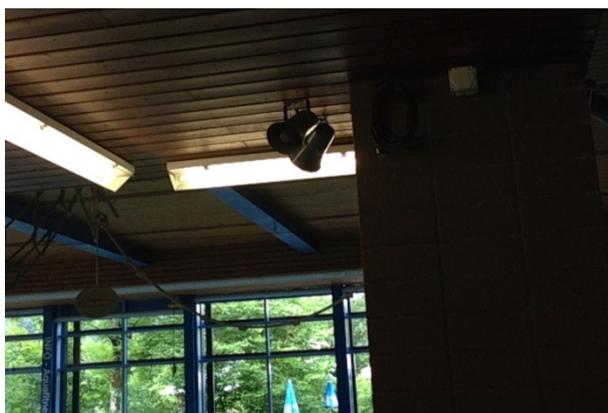
Die Beleuchtungskörper im Eingang, Kasse, Treppenhaus, Duschen, Hallenbad und Technikräume sind veraltet und weisen einen schlechten Leuchtenwirkungsgrad auf. Einzelne Leuchten sind defekt. Die Lichtstärke beurteilen wir als ungenügend. FL-Leuchten mit alten VVG- Vorschaltgeräten. Erfahrungsgemäss haben die Leuchtmittel aufgrund des Vorschaltgerätes eine geringe Lebensdauer und sind relativ aufwendig zu ersetzen. Zudem ist der Stromverbrauch hoch und die Lichtausbeute klein.

Abbildung 53: Beleuchtung und Durchsage

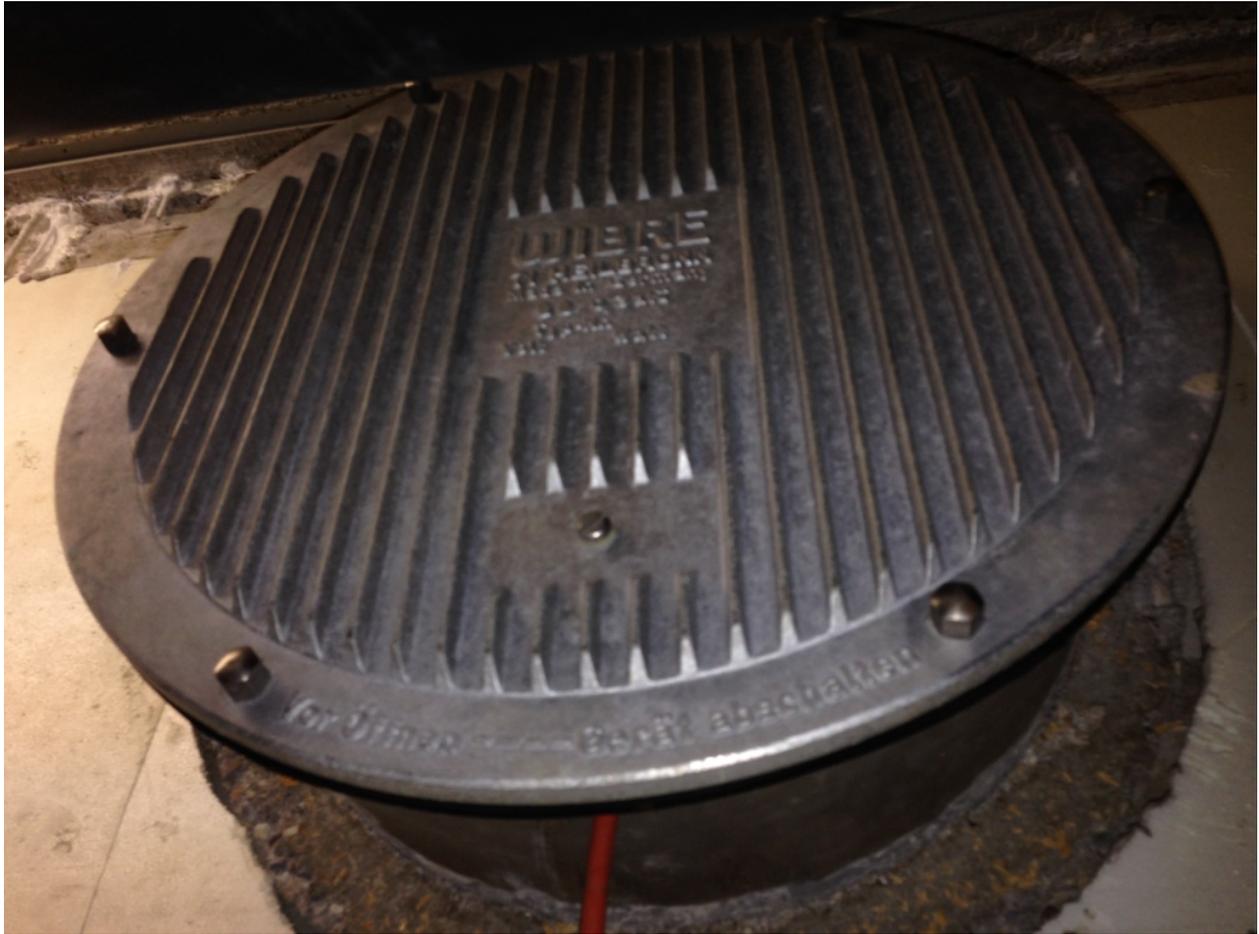
Abbildung 54: Unterwasserleuchten

Neue Unterwasserscheinwerfer LED mit Steuerung über das Beleuchtungssystem.

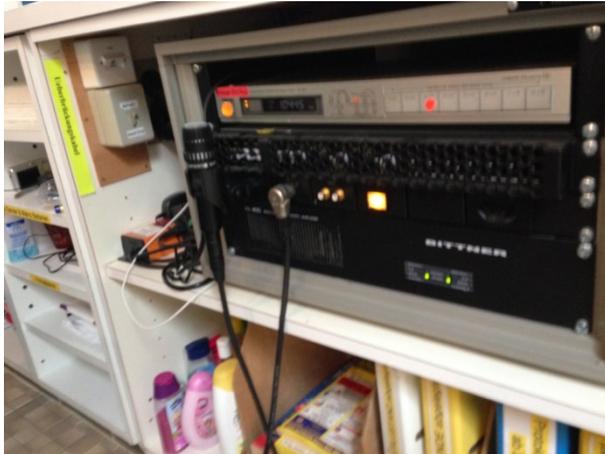
Für das AquaFit ist eine sep. Audio-/Musikanlage vorhanden. Für eine optimale Beschallung sind Lautsprecher an der Hallendecke montiert. Im Kassenhaus ist eine zentrale Musikanlage mit Durchsage und Mikrophon vorhanden. Die Anlage ist veraltet aber funktionstüchtig.

Abbildung 55: Audioanlage

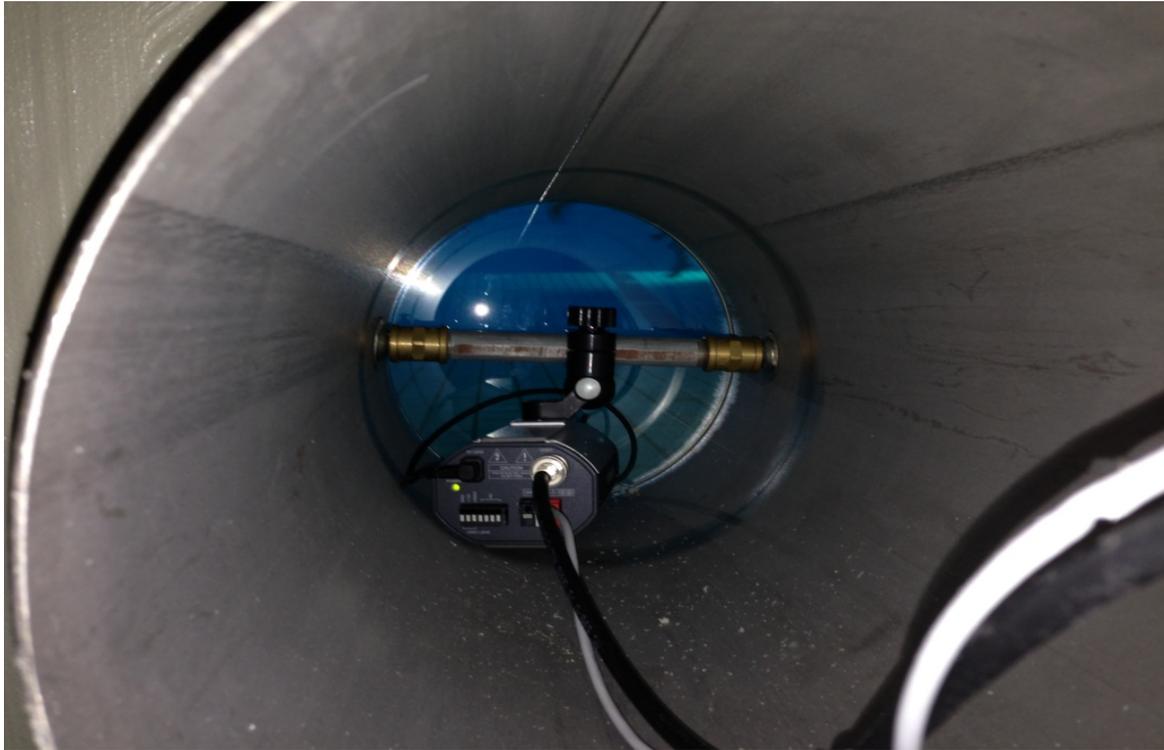
Es ist ein Unterwasser- Detektionssystem der Firma Siemens vorhanden. Dieses funktioniert nicht.

Abbildung 56: Unterwasserdetektion (Symbolbild)
