Gemeinde Bauma

Bauma, Hallenbad – Entwurf V1.1

Bestandsaufnahme inkl. KS $\pm 25\%$

Technischer Bericht, Objekt Nr. 1067.001
Winterthur, 15. Juli 2015

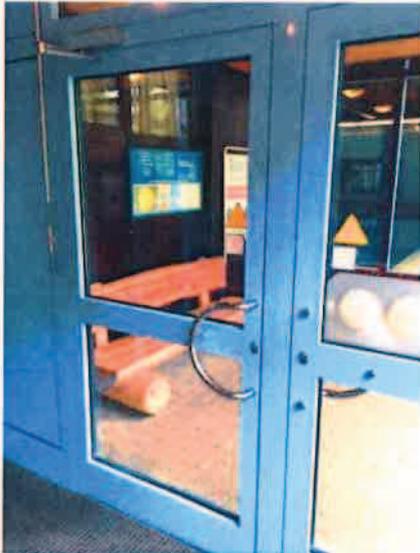
Abbildung 6: Haupteingang

Der Aussenzugang verfügt über eine Schmutzschleuse mit Teppich. Der Korridor ist mit einem Linol belegt, die Wände sind grösstenteils Backstein-Sichtmauerwerk. Die Decke ist eine abgehängte Holzdecke Natur belassen. Die Ausseneingangstür weist einen Stahlrahmen, eine Doppel-Verglasung mit Flügeltüren und der innere Abschluss des Windfangs sind elektrische Schiebetüren. Der Eingangsbereich wurde vermutlich 1992 saniert und ist in einem dem Alter entsprechend gutem Zustand.

- Abgehängte Holz-Decke ersetzen inkl. Anpassung der Lüftungskanäle und -Auslässe
- Schreinerarbeiten Eingangskorpus
- Wände mit einem Verputz versehen
- Ersatz Beleuchtung

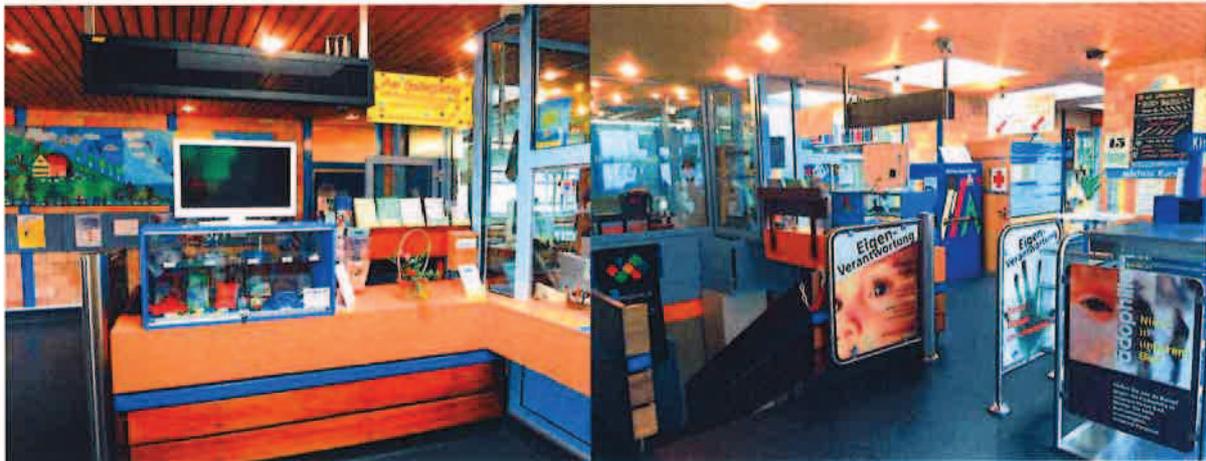
Abbildung 10: Empfangstheke

Abbildung 11: Eingangsbereich

Der Eingangsbereich Kasse und Zutritt ist mit einer Empfangstheke, einem kleinen Shop sowie einem Doppeldrehkreuz (Ein- und Ausgang) mit Kinderwagentür ausgestattet. Der Boden ist mit einem Linol belegt, die Wände sind grösstenteils Backstein-Sichtmauerwerk. Die Decke ist eine abgehängte Holzdecke Natur belassen. Der Eingangsbereich wurde vermutlich im Rahmen der Teilsanierung 1992 mit saniert und ist dementsprechend in einem guten Zustand. Die Eingangshalle weist viele Farben und Materialien auf, welche hinsichtlich Gestaltung nicht mehr auf dem neusten Stand sind. Das Drehkreuz und die Kinderwagentür sind optisch betrachtet in einem guten Zustand

- Abgehängte Holz-Decke ersetzen inkl. Anpassung Lüftungskanäle und -Auslässe
- Schreinerarbeiten Eingangskorpus
- Neues Kassensystem für ein optimales Reporting
- Anpassung Shop
- Wartung Drehkreuz und Kinderwagentür
- Überarbeitung Farb- und Materialkonzept
- Neue Beleuchtung

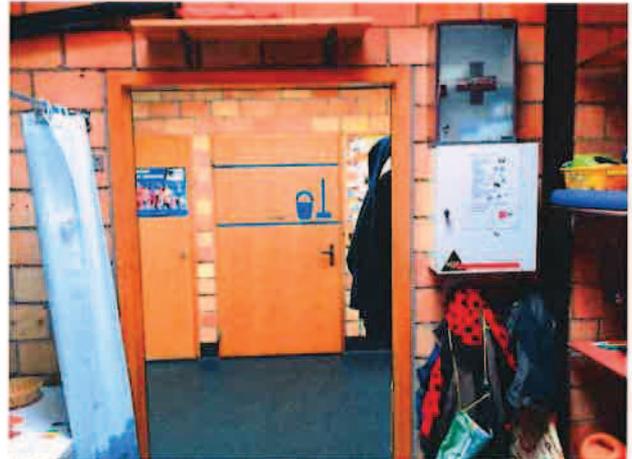
Abbildung 13: Zustand Nebenräume

Das Sanitätszimmer ist mit den Verbindungstüren zur Schwimmhalle bzw. zum Ausgang verbunden und wird zusätzlich aufgrund der Lagerraumknappheit als Lagerraum genutzt. Bei der Begehung schien das Sanitätszimmer überstellt, gewisse Möbel und Geräte schränken die freie Zugänglichkeit etwas ein. Der Boden ist mit Fliesen von etwa 10x20 cm gefliest. Die Wände sind als Backstein-Sichtmauerwerk ausgeführt. Die Decke ist eine abgehängte Holzdecke in Natur belassen. Die Bodenfliesen stammen vermutlich aus der Erstellungszeit und sind dem Alter entsprechend in einem guten Zustand. Der Platzbedarf für Sanität ist grundsätzlich gewährleistet und ausreichend.

- Neue Holzdecke inkl. Anpassung Lüftungskanäle und -Auslässe
- Neue Beleuchtung
- Neuer Fliesenboden
- Wände mit einem Verputz versehen

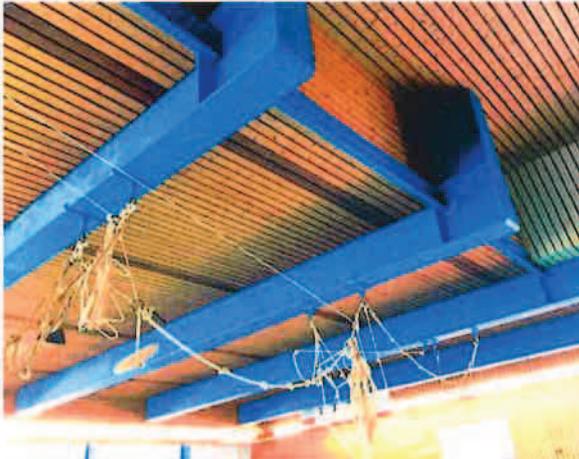
Abbildung 16: Decke Schwimmhalle

Die Schwimmhalle verfügt über ein Kombibecken mit einem Schwimmerbereich mit vier Schwimmbahnen, einer Sprunggrube mit einem 1 Meter Sprungbrett sowie einem Nichtschwimmerbereich mit Kinderrutsche. Das 1 Meter Sprungbrett erfüllt die Anforderungen der bfu-Fachdokumentation Bäderanlagen voraussichtlich nicht, da das Sprungbrett keine seitlichen Geländer aufweist. Des Weiteren müssen die Beckentiefe sowie die seitlichen Abstände zur Beckenwand detailliert überprüft werden. Der seitliche Abstand der Rutschbahn zur Beckenwand muss gemäss bfu-Fachdokumentation mindestens 50 cm betragen, dieses Mass muss überprüft werden. Die Wassertiefen sind jeweils an den Einstiegstrepfen beschriftet und nicht gut ersichtlich. Es wird empfohlen, die Wassertiefen am Beckenkopf zu beschriften. Das Becken ist mit weissen, die Schwimmbahnmarkierung mit blauen Fliesen von etwa 10x20 cm gefliest. Die Fliesen des Beckenumgangs und der gefliesten Wände sind in einem Branton ausgeführt und haben das gleiche Format wie die Beckenauskleidung. Die Fliesen stammen vermutlich aus der Erstellungszeit und weisen einige schadhafte Stellen auf und die Fugen sind stellenweise stark ausgewaschen. Beim Fliesenkleber aus dieser Zeit wurde vermehrt Asbest festgestellt, dies gilt es zu überprüfen. Eine Stirnwand ist mit Holschalung Natur getäfert. Die Decke der Schwimmhalle ist eine Stahlkonstruktion die mit Holschalung verkleidet ist. Die Holschalung ist dunkel und fleckig geworden. Die Farben der Stahlstruktur sind bleich geworden. Die Unterkonstruktion bzw. die Aufhängung der Holzdecke sowie die darüber liegende Schwimmhallendeckenkonstruktion konnten nicht begutachtet werden. Es wird empfohlen, die Aufhängung der Holzdecke sowie die darüber liegende Schwimmhallendeckenkonstruktion statisch und materialtechnologisch zu untersuchen. Die Schwimmhalle weist Doppelverglasungen in einer Pfosten-Riegel-Konstruktion auf. Die Glasfassade wurde vermutlich im Rahmen der Sanierung 1992 ersetzt. Sie entspricht energetisch nicht mehr den aktuellen Anforderungen.

- Fliesen inkl. Unterlagsboden und Abdichtung vom Becken, Beckenumgang und den Wänden ersetzen
- Ersatz der Holzschalungen Decke und Wand
- Ersatz der Verglasungen
- Malerarbeiten inkl. Schutzanstrich Metalltragkonstruktion Schwimmhallendecke
- Ersatz Glasabtrennung zu Bistro
- Ersatz Kinderrutschbahn bfu-konform
- Neues Sprungbrett bfu-konform
- Ersatz Unterwasserbeleuchtung
- Neue Schwimmhallenbeleuchtung

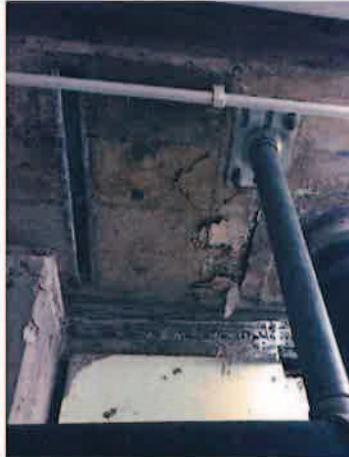
Abbildung 26: Schadstellen

Die Betonstruktur ist im Allgemeinen in recht gutem Zustand. Das Becken ist mit etwa 5 cm Dämmplatten gedämmt. An der Beckenwand sind Aussinterungen oder Abplatzungen erkennbar, die an gewissen nicht gedämmten Stellen ersichtlich sind. Die grossen Halogenscheinwerfer werden mit LED Technik ersetzt.

- Stellenweise lokale Betoninstandstellungsmassnahmen
- Ersatz Beleuchtung

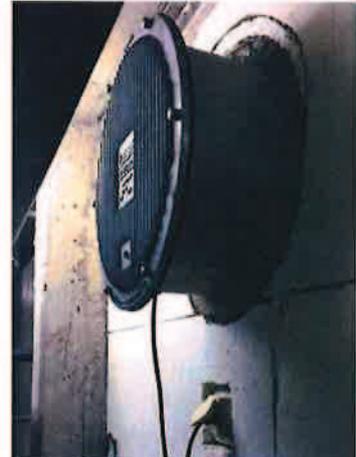
Abbildung 27: Grosse Unterwasser-Scheinwerfer

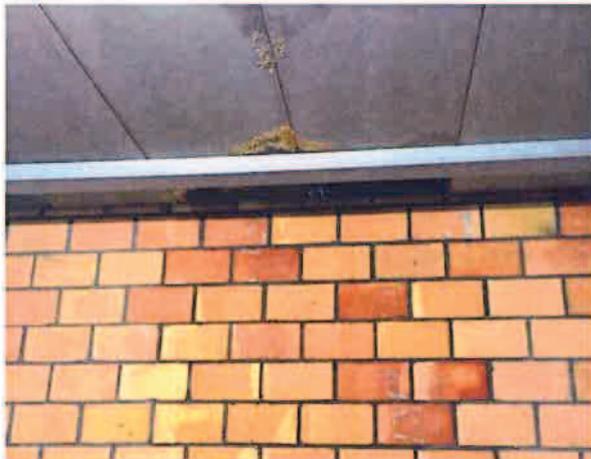
Abbildung 32: Wasserschaden

Die Aufenthalts- und Büro Räumlichkeiten sind durch nachträgliche Einbauten unterteilt. Der Boden ist mit PVC belegt. Die Wände sind in Backstein ausgeführt und sind gestalterisch verbesserungswürdig. Die Decke ist vermutlich mit einer Akustikdämmung verkleidet. Ein Leck von den Bodenabläufen im Erdgeschoss hat einen Wasserschaden verursacht. Die Personalgarderobe mit dem WC mitten im Raum ist aus betrieblicher Sicht eine Notlösung und muss dringend angepasst werden. Diese Räumlichkeiten verfügen über keine Be- bzw. Entlüftung, was insbesondere im Sommer zu hohen Temperaturen führen, dies auch aufgrund der geringen Dämmung zur Schwimmhalle bzw. Beckenumgang.

- Neues Konzept Personalbereich
- Bauliche Anpassung, Raum an Badewassertechnik abtreten
- Wasserschaden beheben
- Deckenverkleidung inkl. angemessener Dämmung
- Sanitärarbeiten
- Beleuchtung
- Maler

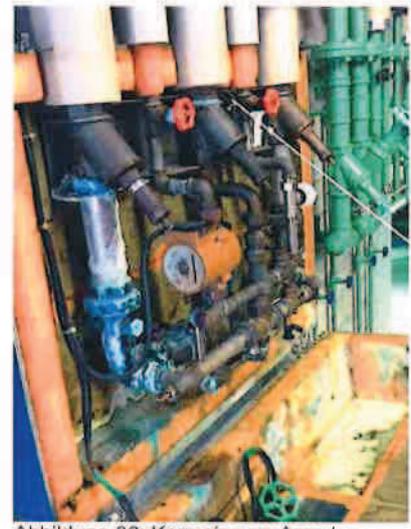
Abbildung 36: Korrosion an Armaturen

Die Technikräume sind am Boden meist mit Kunststofffarbe gestrichen. Die anderen Oberflächen sind roh in Beton oder Backstein. Die Disposition bei der Technik und Wasseraufbereitung ist knapp und braucht möglicherweise mehr Platz.

- Bauliche Anpassung, Platz von Wassertechnik neu disponieren
- HLKS Arbeiten (siehe Technikbeschreibung)
- Beleuchtung
- Maler

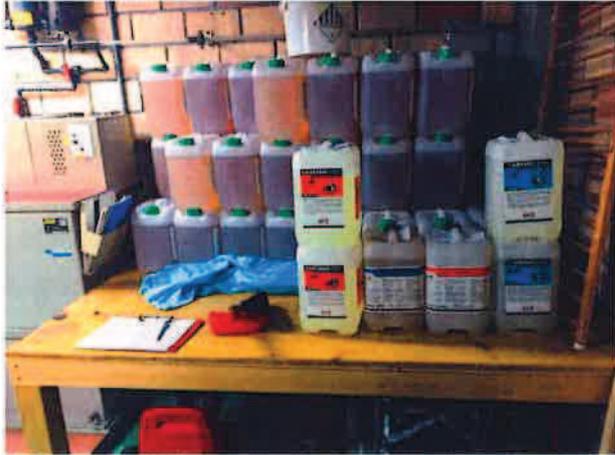
Abbildung 37: Freie Lagerung ohne Wanne

Es gibt für gewisse Chemiebehälter keinen separaten Raum mit Schutzwanne. Die Chemiebehälter müssen sicher gelagert werden können. Gewisse Anpassungen sind in diese Richtung nötig.

- Bauliche Anpassung Wand, Sturz, Türe, Wanne, Dichtung
- Beleuchtung
- Maler

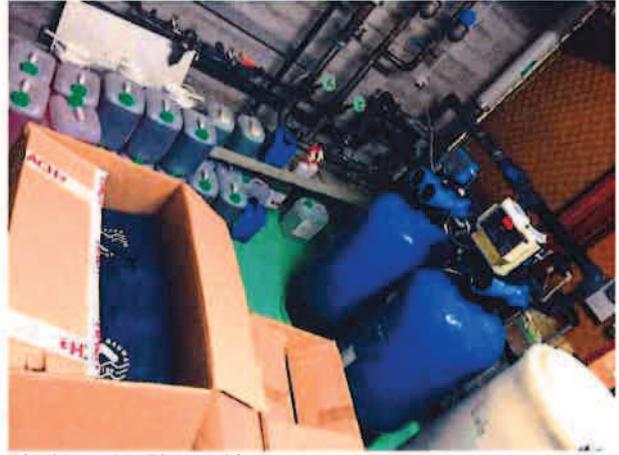
Abbildung 38: Platzprobleme

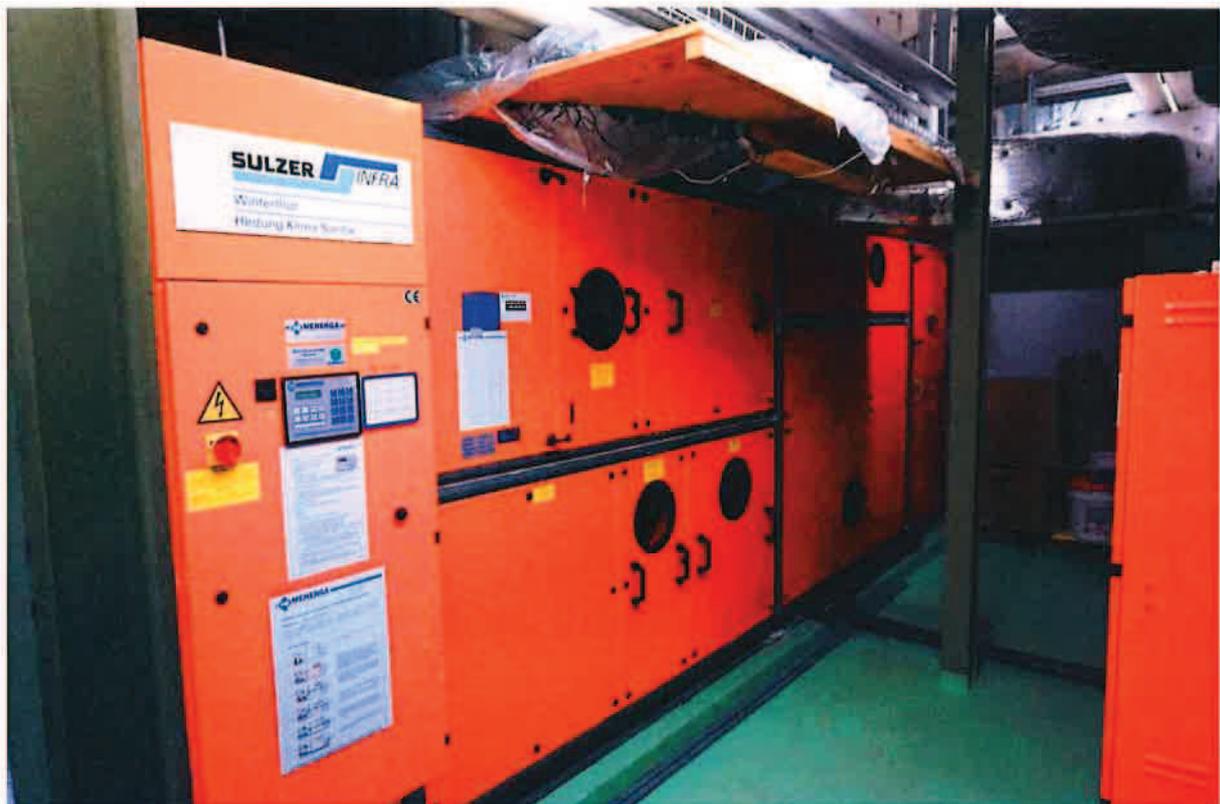
Der Monoblock der Schwimmhalle ist von Menerga, wurde 1998 in Betrieb gestellt und ist wartungstechnisch in einem für den Betrieb hygienisch bedenklichen Zustand. Er verfügt über eine passive Wärmerückgewinnung (WRG) sowie auch eine aktive Wärmepumpe mit R407C geführtem Kältemittel. Es besteht eine Meldepflicht mit der Führung eines Wartungsheftes samt Dichtigkeitsprüfung für das Kältemittel, welches nicht vorgefunden werden konnte. Wir empfehlen auch dieses Dokument direkt an der Raumluftechnischen (RLT)-Anlage anzubringen.

Abbildung 41: Schwimmhallen Monoblock mit Plattenwärmetauscher ohne Entfeuchtungswärmepumpe

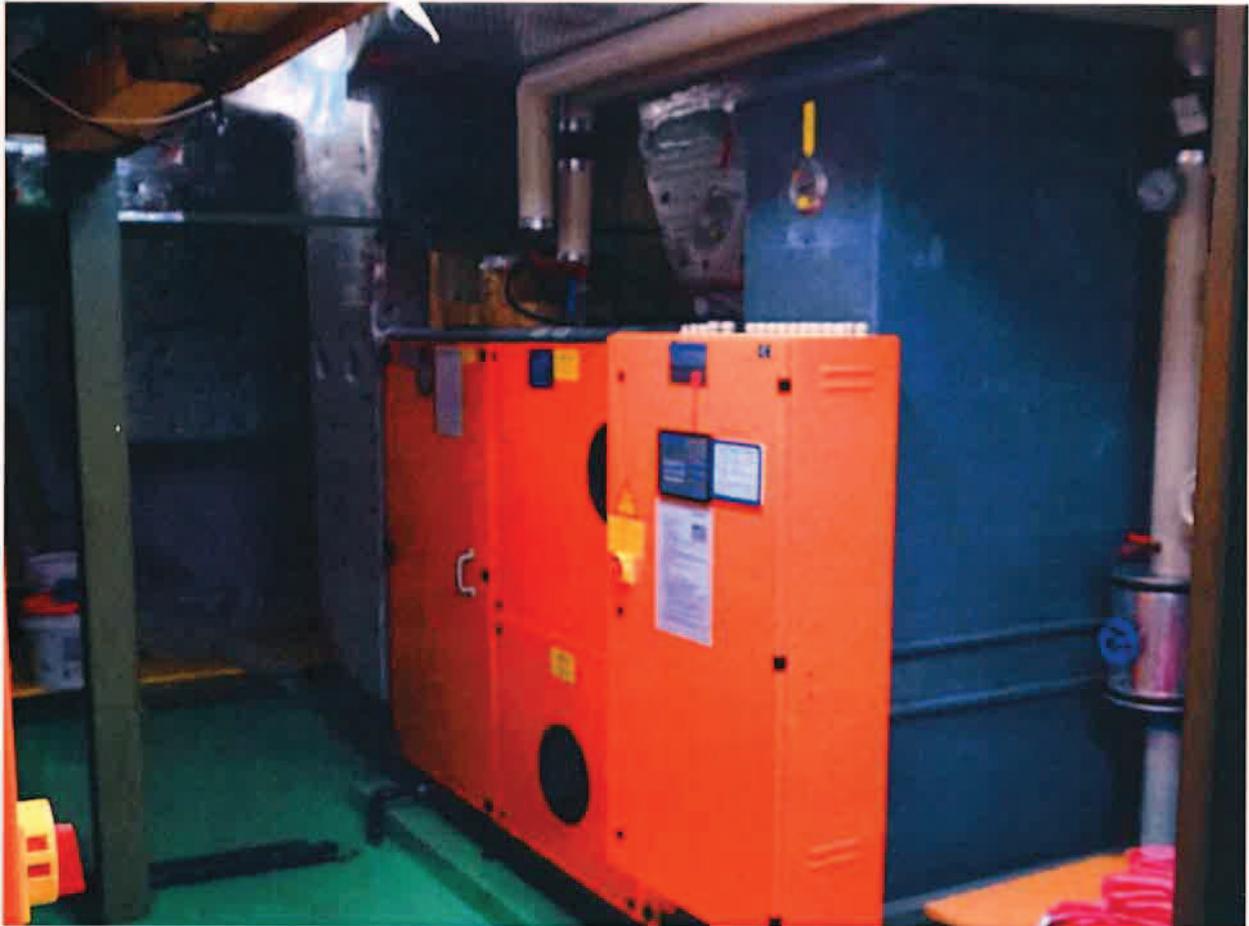
Der Monoblock der Garderoben- und Duschenanlage ist ebenfalls von Menerga und wurde ebenfalls 1998 in Betrieb genommen. Er besitzt eine Luftwechselrate von 4600m³/h und verfügt über eine passive

Abbildung 43: Lüftungsanlage Garderobe
Wärmerückgewinnung (WRG)

Die RLT-Anlage ist technisch, energetisch und hygienisch in einem bedenklichen Zustand; aus gesundheitsbedenklichen Gründen sollte die Anlage vor der nächsten Inbetriebnahme gereinigt und desinfiziert werden.

- Ersatz des Garderobenmonoblocs inkl. Anpassungen am Frischluftansaug

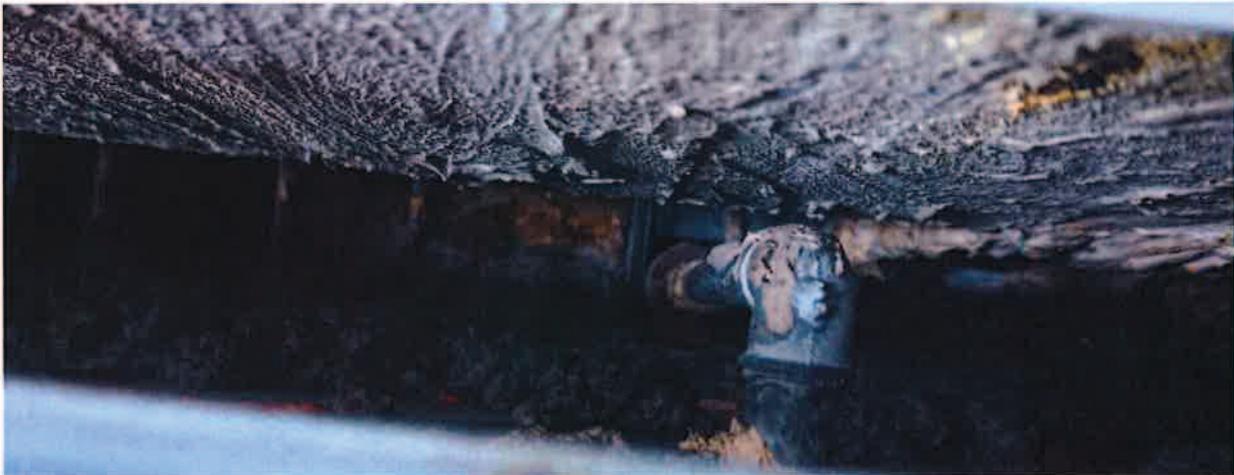
Die Zuluftkanäle hinter den Fensterfassadengittern sind in einen hygienisch sehr kritischen Zustand und scheinen auch keine hydraulisch glatten Oberflächen zu haben. Teilweise ist Rohbeton, Armierung und Putz sichtbar, was reinigungstechnisch nicht dem Stand der aktuellen Normen entspricht.

Die Lüftungskanäle sind nur teilweise gedämmt. Die ungedämmten, bestehenden Kanalführungen sehen korrosiv kaum angegriffen aus. Es wurde teilweise PU-Schaum zur Abdichtung der Luftkanäle verwendet.

Abbildung 44: Verdreckter Zuluftkanal mit hydraulisch rauer und hygienisch bedenklicher Oberfläche und sichtbarer Armierung

- Ersatz Luftkanalnetz gemäss SWKI inkl. Kondensatausfallschutz und Dämmung der Kanäle
- Ersatz Luft-Zubringer-Kanäle aufgrund Hygiene

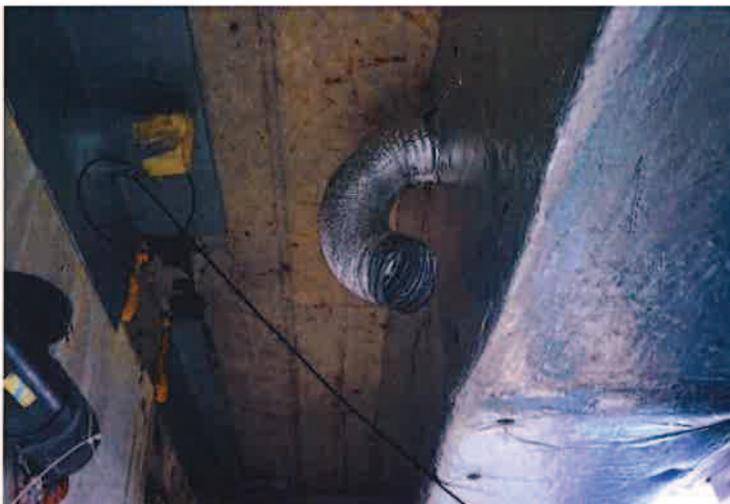
Abbildung 45: Zubringer-Kanal von Zuluft an die Quellschlitzte der Schwimmhalle mit krebserregendem, synthetischen PU-Schaum abgedichtet

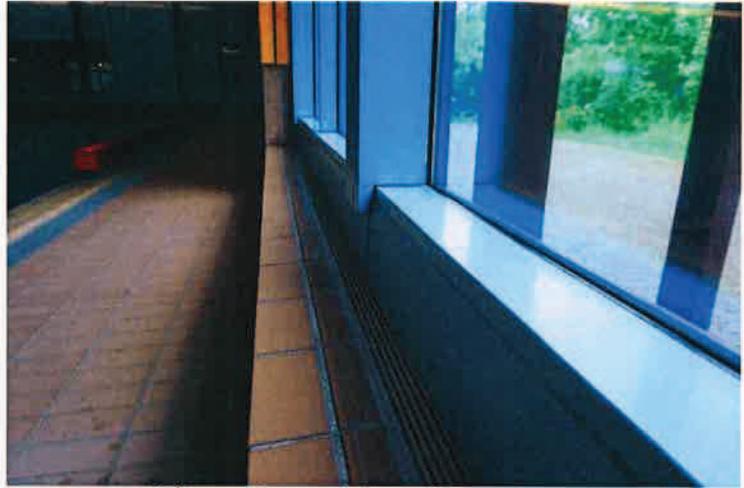
Der Zuluftkanal für die Lüftungsauslässe ist dabei im darunterliegenden Geschoss im sogenannten Luft-Zubringer-Kanal positioniert. Die Lamellen des Gitters haben zu grosse Abstände, so dass kein gleichförmiger, zur Glasfassade

Abbildung 46: Fensterverglasungs-Lüftungsgitter

paralleler Luftvorhang entstehen kann mangels Gegendruck. Es kommt demnach zu mehrerlei Problemen:

- Zugerscheinungen für Badegäste im Fensterbereich, der von der Lüftungsanlage weiter entfernt liegen, ebenso bauphysikalische Probleme durch Kondenswasser mangels ausreichender Lüftung.
- Gegenstände passen durch die Lamellen des Zuluftgitters und fallen durch Badegäste in den Luft-Zubringer-Kanal und verdrecken diesen auf Dauer durch Nährbodenbildung für Bakterien.

- Ersatz der Fensterfassadengitter

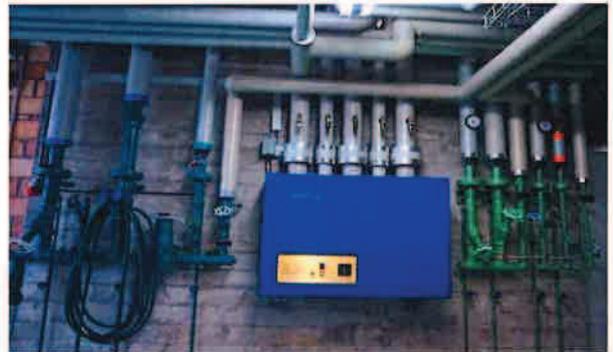
Abbildung 48: Frischwasserverteilung nur teilweise gedämmt

Sie Sanitärverteilungen und Leitungen sind in einem dem Alter entsprechenden Zustand. Die Leitungen sind gedämmt, lediglich die Verteilung, Armaturen sowie Ventile und Klappen sind nicht gedämmt. Sie weisen oberflächliche Kalkspuren und drastische Kondensatbildung auf, die Korrosionsbildung fördert.

Wir empfehlen, die Gerätschaften und Sanitärverteilung zu dämmen und somit gegen Kondenswasser und Korrosion zu schützen und energetische Verluste zu optimieren. Ebenfalls sollten die durch Korrosion stark in Mitleidenschaft gezogenen Teile ggf. ersetzt werden

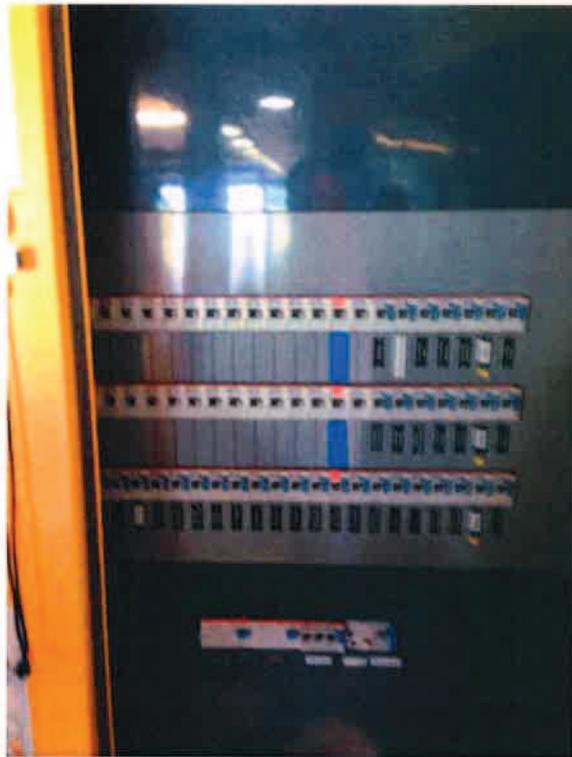
Für das Hallenbad sind zwei Unterverteilungen vorhanden. Die UV SS1 Sektor K, befindet sich im Untergeschoss und die Unterverteilung EG befindet sich im Technikkasten im Kassenahaus. Beide Unterverteiler sind in gutem Allgemeinzustand, sind aber veraltet. Für einzelne Kraft- und Steckdosenabgänge wurden FI- Schutzschalter in den Verteilungen nachgerüstet. Sie bieten kein Reserveplatz für allfällige Erweiterungen. Die Anlageschalter, Leitungsschutzschalter und die Schraubsicherungen entsprechen nicht mehr dem Stand der Technik. Zudem sind alle Komponenten veraltet und Ersatzteile sind kaum mehr lieferbar.

Abbildung 50: Unterverteilung

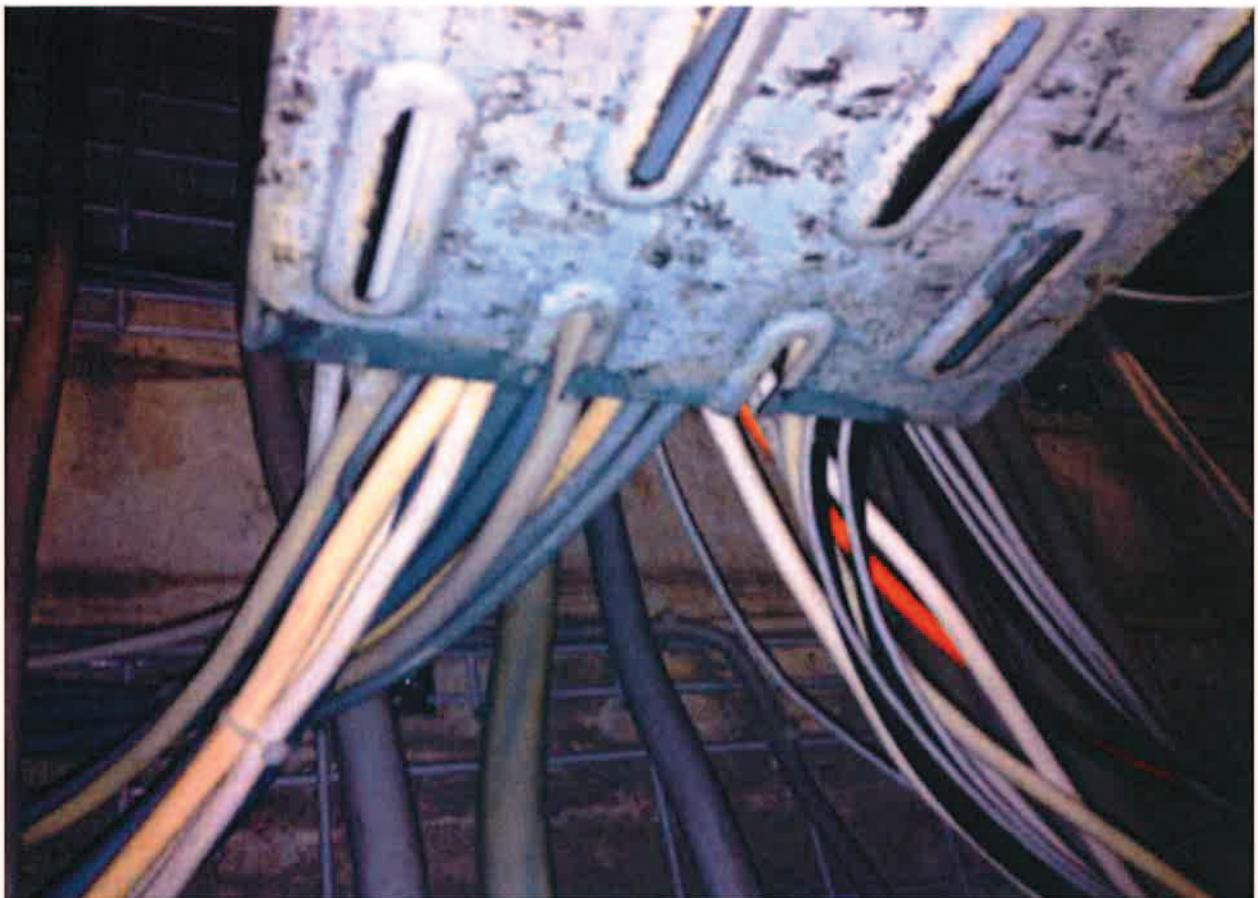
Die Groberschliessungen und Installationen für die Technik sind im Untergeschoss überwiegend über Kabelrinnen aus Stahlblech und aus GFK realisiert. Diese Kabelrinnen sind dem alter entsprechend in gutem Zustand, sind aber zum Teil stark überbelegt. kleinere Instandstellungen und Anpassungen werden im Rahmen der Sanierungsarbeiten durchgeführt. Danach müssen die vorhandenen Kabelinstallationen normgerecht auf die neuen Kabeltrasse verlegt werden.

Abbildung 51: Kabeltrasse

Im Zusammenhang mit einem Ersatz der Gebäudetechnik- und Badewassertechnik- Anlagen werden die Trasseninstallationen demontiert und durch neue ersetzt. Diese werden aufgrund der Anlagen neu dimensioniert. Es werden Trasse mit erhöhtem Rost- und Oxidationswiderstand verwendet.

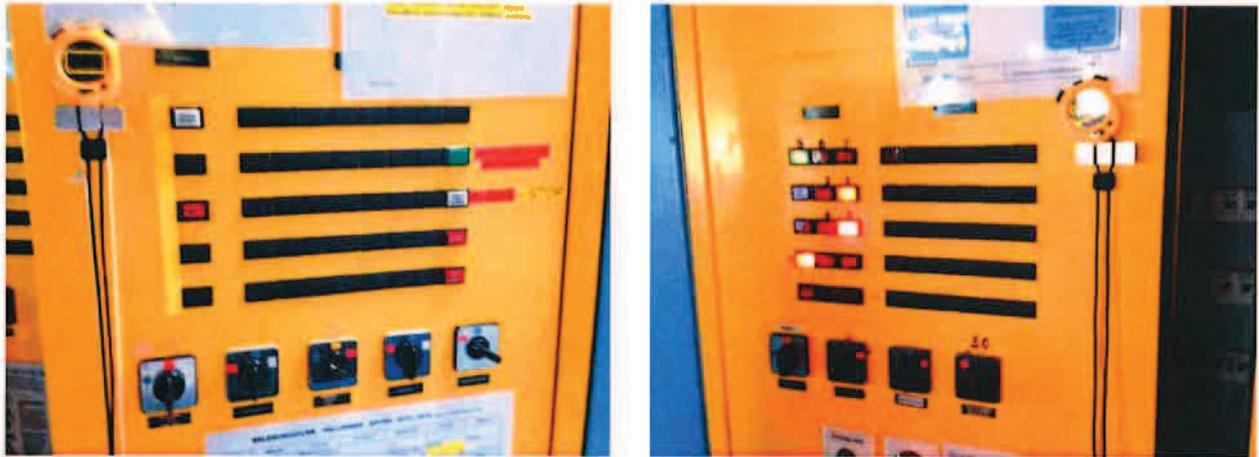
Das Steuerpult in der Bademeisterloge ist nicht mehr zeitgemäss, die Zugänglichkeit zu den Apparateanschlüssen und Verteilerklemmen ist schlecht, das Steuerpult sollte deshalb ersetzt werden.

Abbildung 52: Steuerpanel

Neu erfolgen die Lichtsteuerungen über ein zentrales Bus-System mit Taster, Tageslicht- und Zeitsteuerungen. Alle öffentlichen Zonen werden mit Bewegungsmeldern gesteuert. Um eine konstante Beleuchtungsstärke zu gewährleisten und die Betriebskosten zu senken, werden die Beleuchtungskörper Tageslichtabhängig gesteuert. Die Ausleuchtungen erfolgen nach den neusten Richtlinien. Es ist die Vorgabe eine homogene Ausleuchtung mit LED- Leuchten zu realisieren.

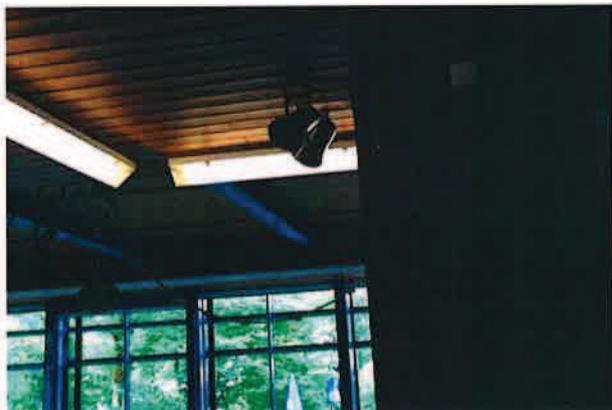
Die Beleuchtungskörper im Eingang, Kasse, Treppenhaus, Duschen, Hallenbad und Technikräume sind veraltet und weisen einen schlechten Leuchtenwirkungsgrad auf. Einzelne Leuchten sind defekt. Die Lichtstärke beurteilen wir als ungenügend. FL-Leuchten mit alten VVG- Vorschaltgeräten. Erfahrungsgemäss haben die Leuchtmittel aufgrund des Vorschaltgerätes eine geringe Lebensdauer und sind relativ aufwendig zu ersetzen. Zudem ist der Stromverbrauch hoch und die Lichtausbeute klein.

Abbildung 53: Beleuchtung und Durchsage

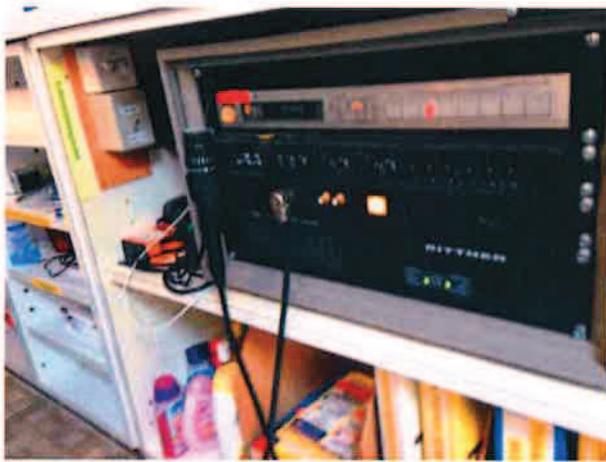
Für das AquaFit ist eine sep. Audio-/Musikanlage vorhanden. Für eine optimale Beschallung sind Lautsprecher an der Hallendecke montiert. Im Kassenhaus ist eine zentrale Musikanlage mit Durchsage und Mikrophon vorhanden. Die Anlage ist veraltet aber funktionstüchtig.

Abbildung 55: Audioanlage

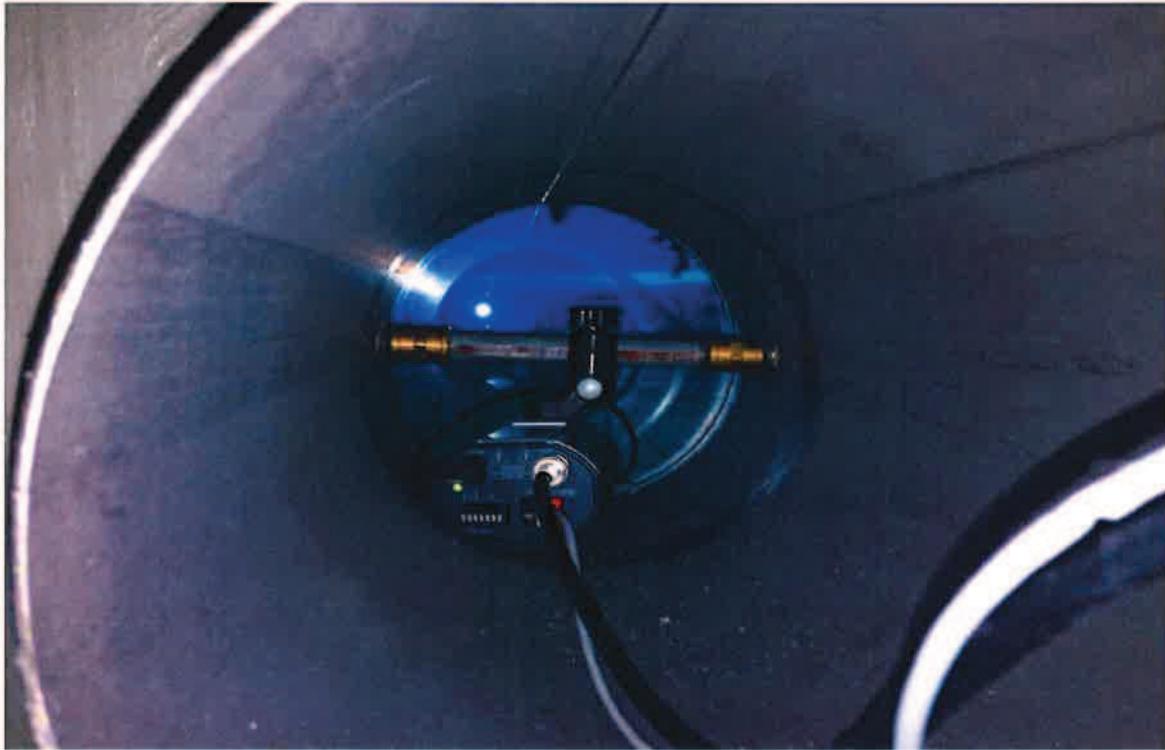
Es ist ein Unterwasser- Detektionssystem der Firma Siemens vorhanden. Dieses funktioniert nicht.

Abbildung 56: Unterwasserdetektion (Symbolbild)
