Gemeinde
BAUMA

Jahresbericht 2024

Tiefbau und Werke

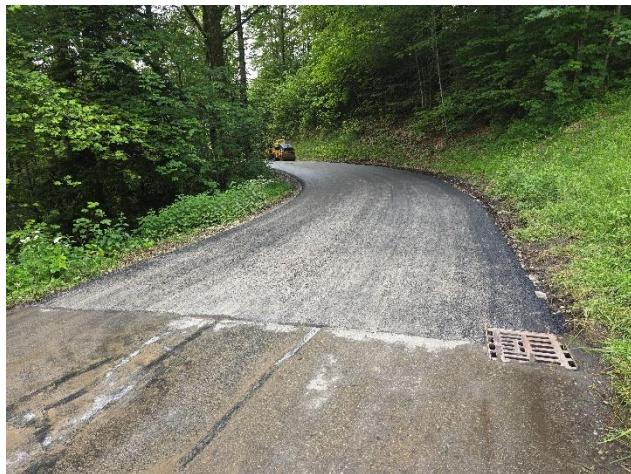
Abbildung 1 Sanierung Ausser Matt

Die Strasse wurde bis anhin Talseitig über die Schulter entwässert. Bei vermehrt auftretenden Starkniederschlägen ist vor einigen Jahren ein Hangrutsch ausgelöst worden. Um das Strassenwasser kontrolliert abfliessen zu lassen, wurde ein Randabschluss und ein Entwässerungsschacht erstellt.

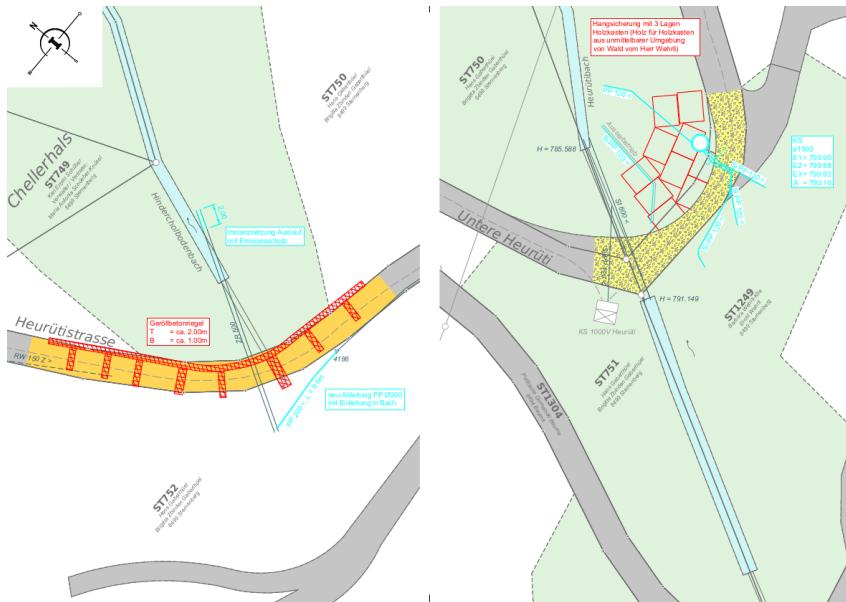
Abbildung 2: Übersicht Hangsicherung Heurüti

Die untersten Rohre des Durchlasses unter der Heurütistrasse sind unterspült worden und abgerutscht. Da das Gelände sehr steil ist, drohte auch die Strasse abzurutschen.

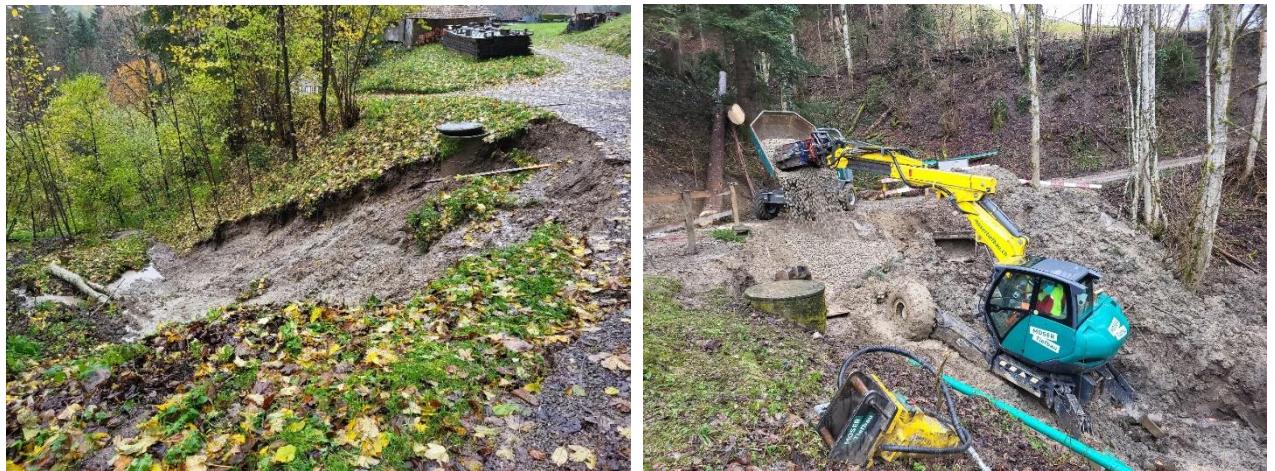
Abbildung 3: Hangrutsch Heurüti

Nach langandauerndem Niederschlag im Frühling und einer nicht mehr funktionierenden Quellfassung einer privaten Quelle ist der Hang samt Teil der Strasse abgerutscht. Die private Quellfassung wurde erneuert, ein Holzkasten erstellt und die Strasse wieder instand gesetzt.

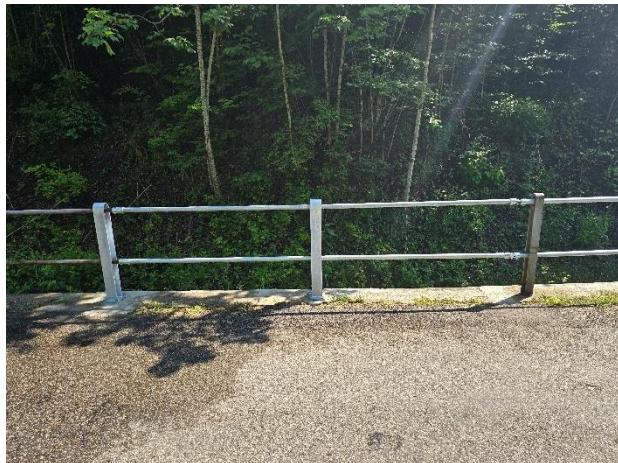
Abbildung 4: Neues Geländer Steinenbachstrasse

Das Geländer ist bei einem der Gemeinde nicht näher bekannten Unfall beschädigt worden. Die Mauer wurde repariert, zwei Pfosten und die Rohre mussten ersetzt werden.

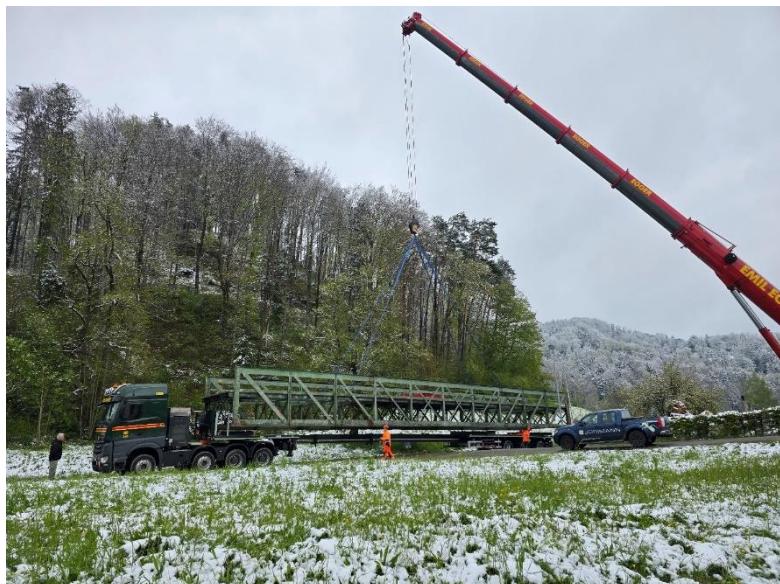
Abbildung 5: Aufladen alte Brücke

Das Projekt umfasste den Ersatz der 1890 erstellten Stahlfachwerkbrücke durch eine gedeckte Holzfachwerkkonstruktion. Aufgrund der reduzierten Belastung konnten die bestehenden Auflager mit geringem Aufwand saniert und wiederverwendet werden. Durch einen leicht geschwungenen Untergurt kann das geforderte Freibord für den Hochwasserschutz eingehalten werden.

Die bestehende Stahlbrücke wurde als ganze Konstruktion von den Widerlagern abgehoben und mittels Spezialtransport an den Entsorgungsstandort transportiert.

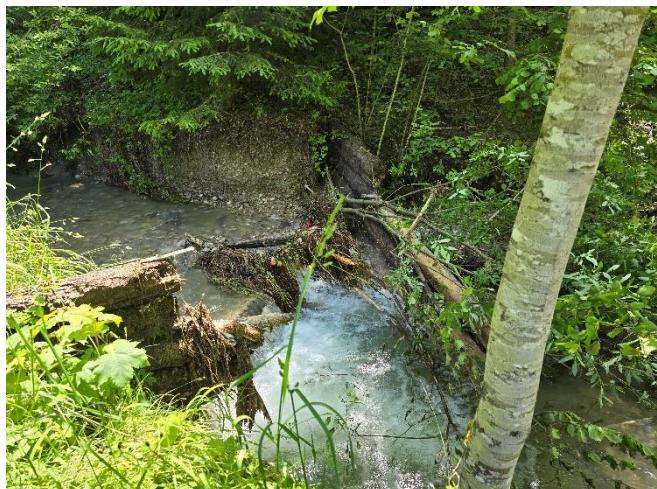
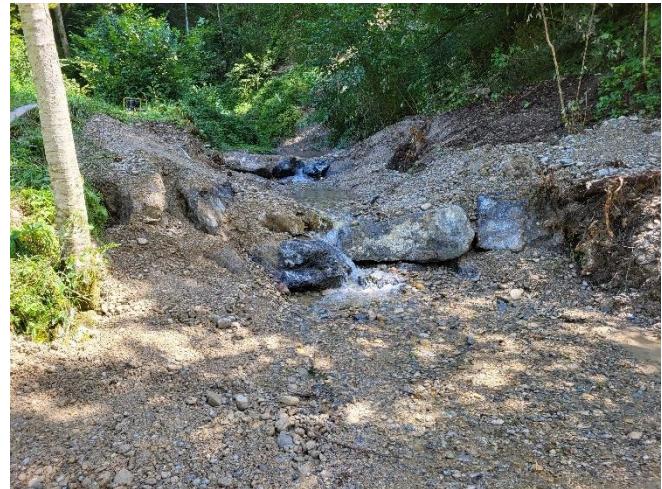
Abbildung 7: Lettenbach vorher / nachher

Nach starkem Niederschlag ist die Schwelle beim Lettenbach zerstört worden. Nach Rücksprache mit dem AWEL durfte die Schwelle mit Bruchsteinen und seitlich mit Senkfaschinen ersetzt werden.

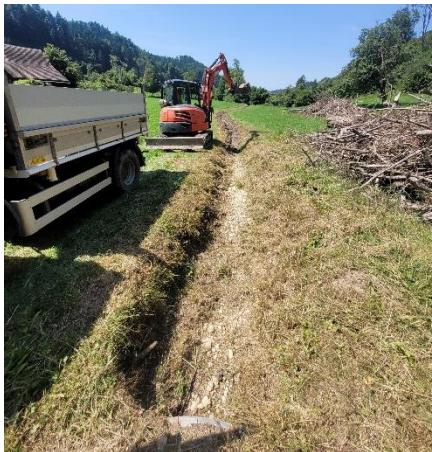
Abbildung 8: Reprofilierung Röslibach

Der Röslibach verlandet alle paar Jahre, sodass er immer wieder ausgebaggert werden muss.

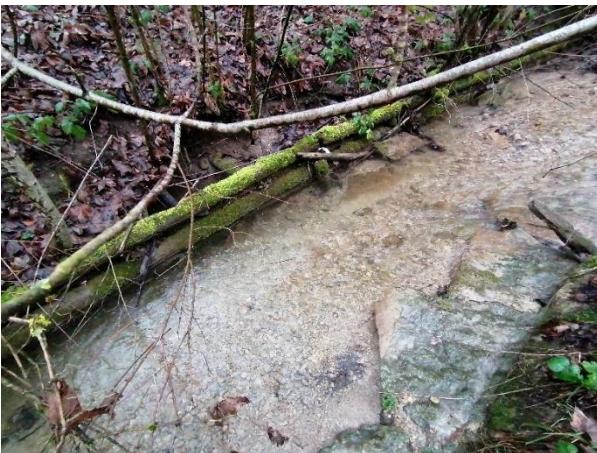
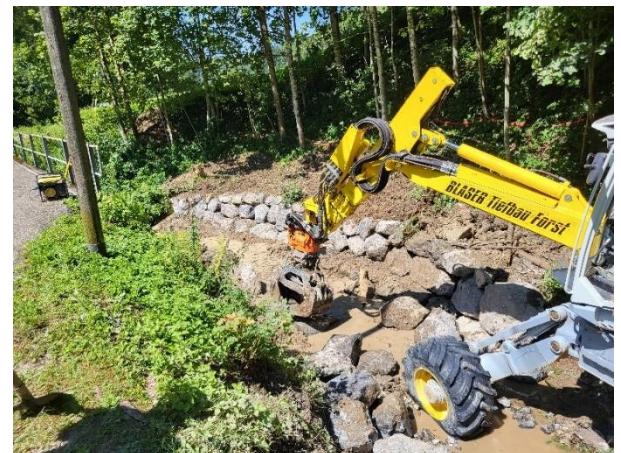
Abbildung 9: Steinenbach: vorher / nachher

Der Steinenbach unterspülte die Hangsicherung und das Brückenfundament. Mit einer Verbauung seitlich aus Steinen und einer neuen Schwelle aus Holz wird das Brückenfundament nicht mehr unterspült.

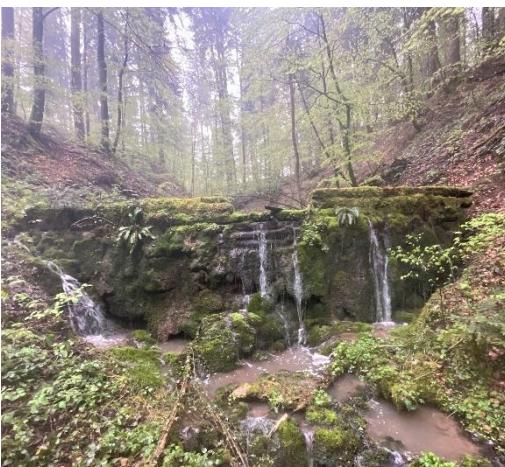
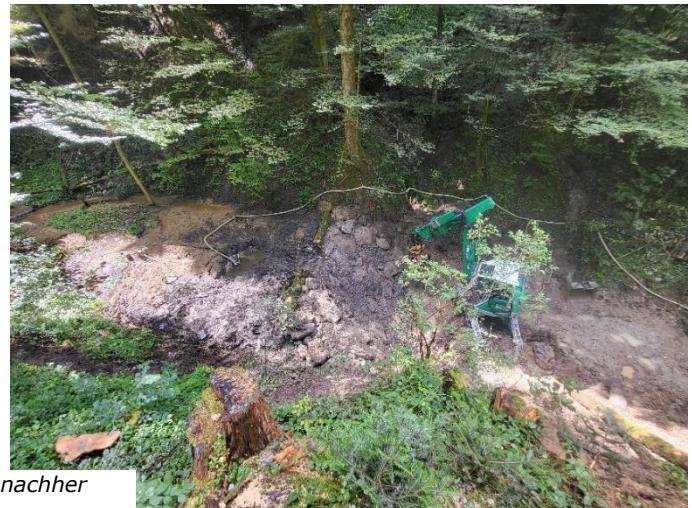
Abbildung 10: Undalenbach Verbauung vorher / nachher

Ganz oben im Wald drohte die etwa vier Meter hohe Schwelle zu bersten und die ca 100 bis 150 m³ Kies, Sand und Schlamm Richtung Undalen zu schwemmen.

Mit einer Bruchsteinverbauung vor der maroden Schwelle und einer zweiten kleineren Holzschwelle weiter unten konnte die Situation entschärft werden.

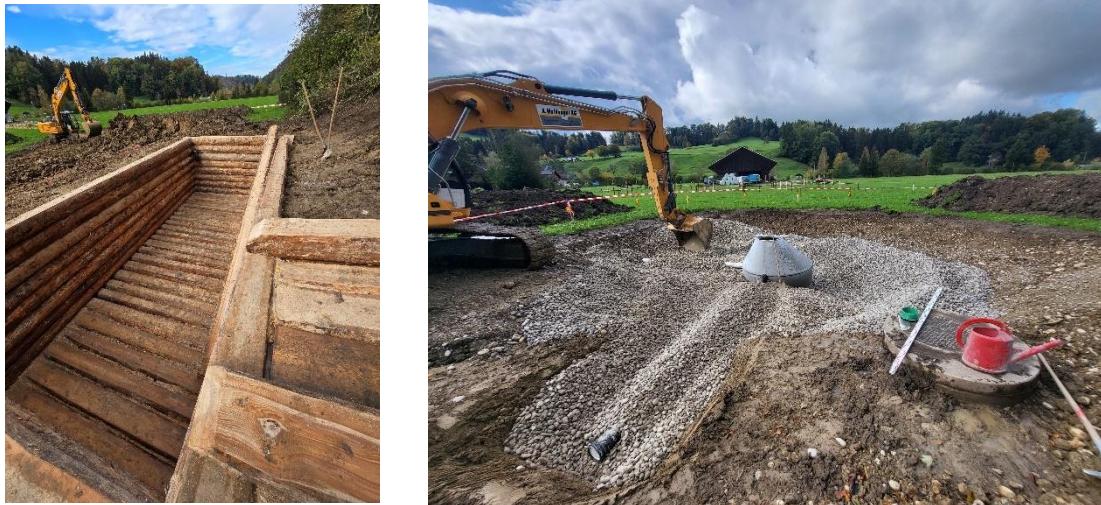
Abbildung 11: Sanierung Sickeranlage am Stolle

Am Stolle versickert ein Oberflächengewässer, das nicht als Bach eingetragen ist. Die Gemeinde unterhält seit Jahren den Versickerungsschacht. Da der Sickertschacht über die Jahre versintert ist und die Funktionstüchtigkeit eingeschränkt war, stand das Land rundherum unter Wasser und war sumpfig. Die Gemeinde baute einen Schlammsammler mit anschliessender Sickeranlage. Die Anlage wurde anschliessend dem privaten Eigentümer abgegeben.

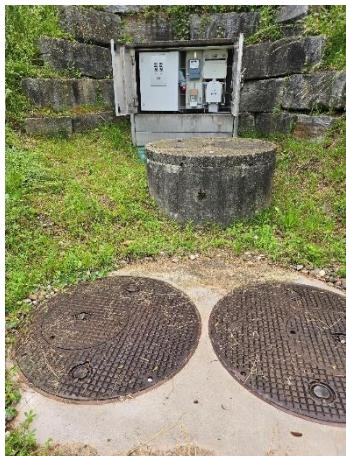
Bei der neu erstellten Trafostation der Elektrizitätswerke des Kantons Zürich (EKZ) konnte im Rahmen der Grabarbeiten die Abwasserleitung Steishof mit einer Länge von ca. 10 m mit der Abwasserleitung in der Schüllistrasse verbunden werden.

Aufgrund des Kurzschlusses muss das Abwasser nicht mehr ins Pumpwerk Zelg und von dort via Pumpendruckleitung in die Abwasserleitung Schürlistrasse gepumpt werden.

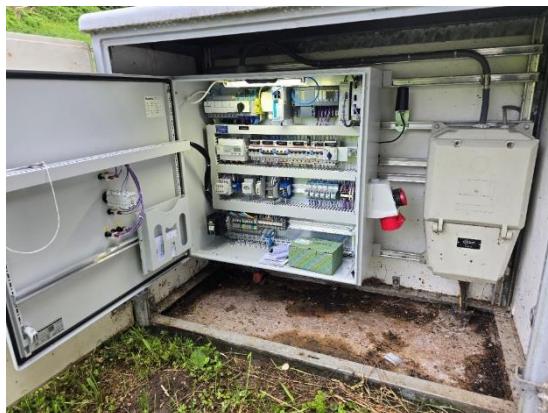
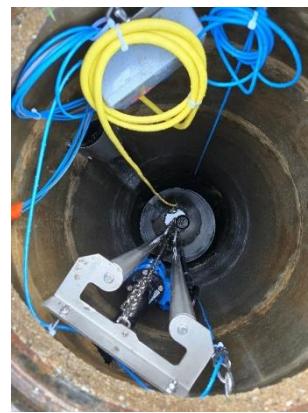
Abbildung 25: links: Elektroschrank mit Steuerschrank, rechts: Pumpenschacht mit neuer Installation

Das Pumpwerk wurde auf den neuesten Stand der Technik saniert. Zudem können die Überwachungs-, Wartungs- und Unterhaltsarbeiten durch die Anbindung der Steuerung am Prozessleitsystem der ARA Bauma vereinfacht werden.
