Gemeinde Bauma

Bauma, Hallenbad

Bestandsaufnahme inkl. KS $\pm 25\%$

Technischer Bericht, Objekt Nr. 1067.001
Winterthur, 15. Juli 2015

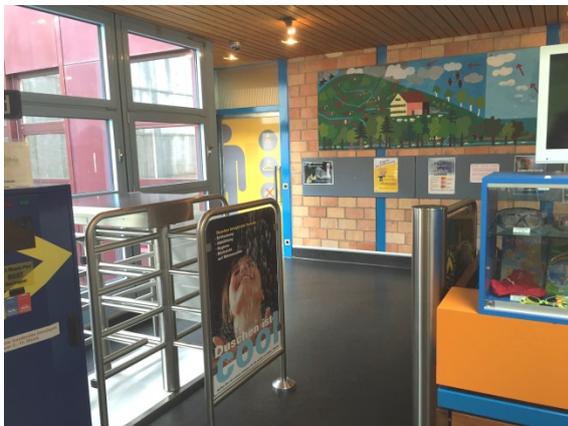
Abbildung 8: Eingangsbereich

Der Aussenzugang verfügt über eine Schmutzschleuse mit Teppich. Der Korridor ist mit einem Linol belegt, die Wände sind grösstenteils Backstein-Sichtmauerwerk. Die Decke ist eine abgehängte Holzdecke Natur belassen. Die Ausseneingangstür weist einen Stahlrahmen, eine Doppel-Verglasung mit Flügeltüren und der innere Abschluss des Windfangs sind elektrische Schiebetüren. Der Eingangsbereich wurde vermutlich 1992 saniert und ist in einem dem Alter entsprechend gutem Zustand.

- Abgehängte Holz-Decke ersetzen inkl. Anpassung der Lüftungskanäle und -Auslässe
- Schreinerarbeiten Eingangskorpus
- Wände mit einem Verputz versehen
- Ersatz Beleuchtung

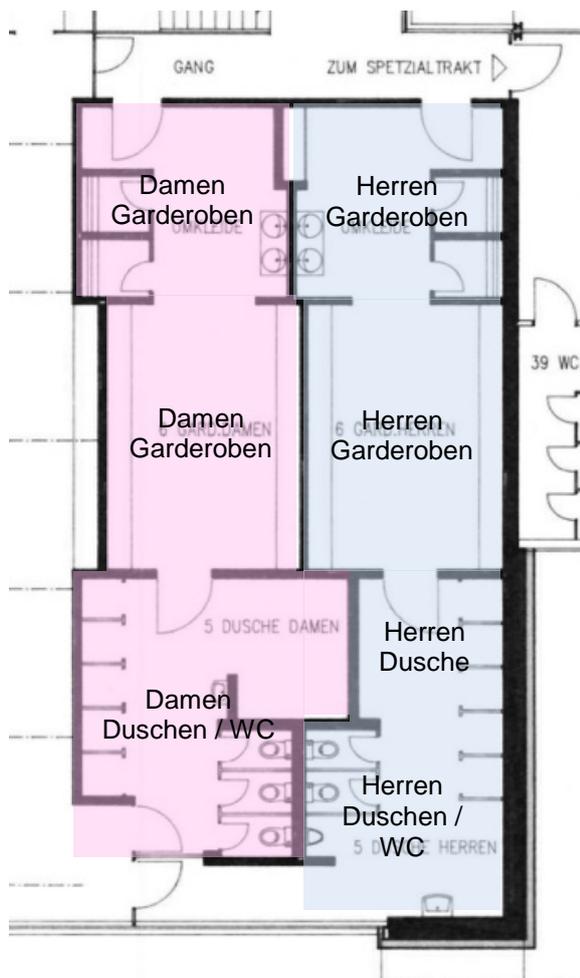
Abbildung 18: Layout WC, Duschen & Garderoben

Von der Schwimmhalle gelangt man über die WC-Anlage und die Duschen zu den Garderoben. Die Zugänge zu den WC's von der Schwimmhalle weisen keinen Sichtschutz auf. Insbesondere bei den Damen fehlt der Sichtschutz, da es eine direkte Einsicht in den WC-Bereich gibt.

Die Bodenfliesen, hellblaues Mosaik ca. 5x5 cm, wurden vermutlich im Rahmen der Sanierung 1992 ersetzt. Die Wandfliesen stammen teilweise vermutlich noch aus der Erstellungszeit und können im Fliesenkleber Asbest aufweisen. Die Decke ist mit weissen Metallpanelen verkleidet und befindet sich optisch in einem guten Zustand. Stellenweise können korrodierte Punkte ausgemacht werden. Die sanitären Apparate wurden bereits teilweise ersetzt. Bei den Damen gibt es 3 WC-Kabinen, bei den Herren gibt es 2 WC-Kabinen und ein Pissoir. Die Kabinen sind jeweils in Kunstharz ausgeführt. Die WC's befinden sich jeweils im Duschenbereich. Die Duschen sind in Gruppenduschen und Einzelduschkabinen aufgeteilt. Auch im Duschenbereich sind höhenverstellbare Haartrockner installiert.

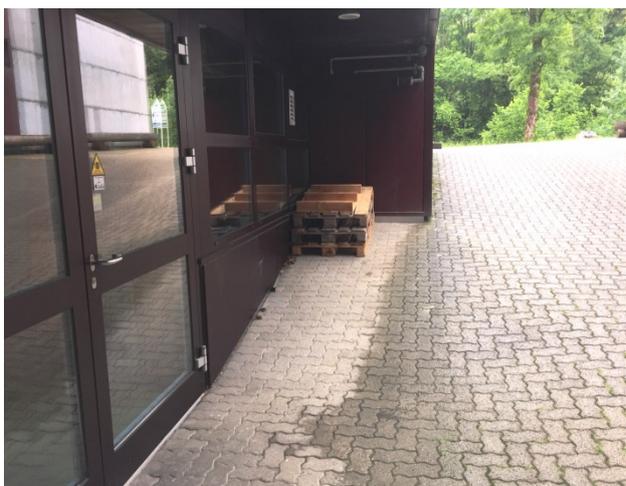
Abbildung 28: Nebeneingang Technik

Der Nebeneingang ist ebenerdig erreichbar, die Zufahrt & Anlieferung der Chemie ist gewährleistet. Der Umschlagplatz muss jedoch befestigt werden.

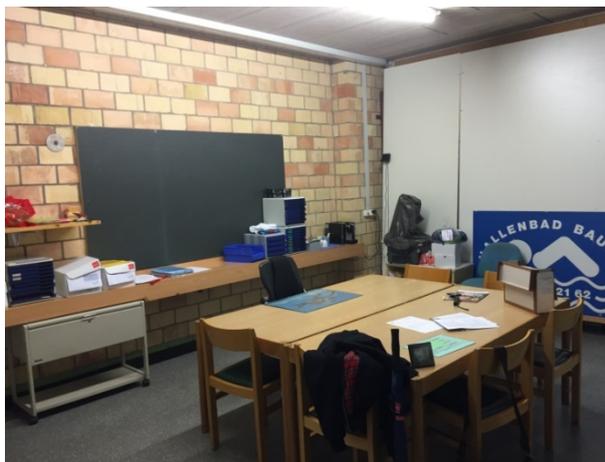
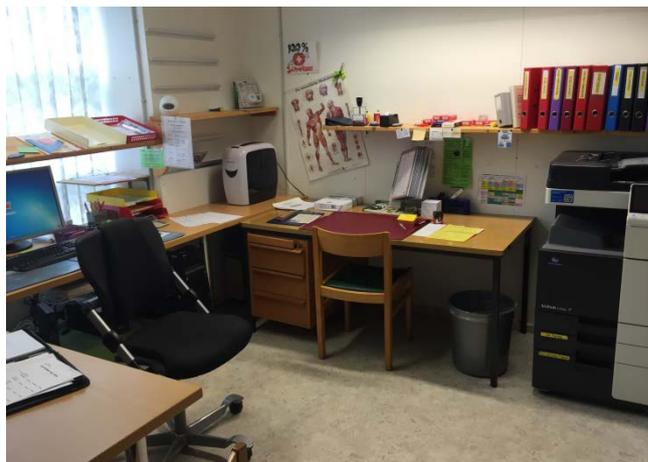
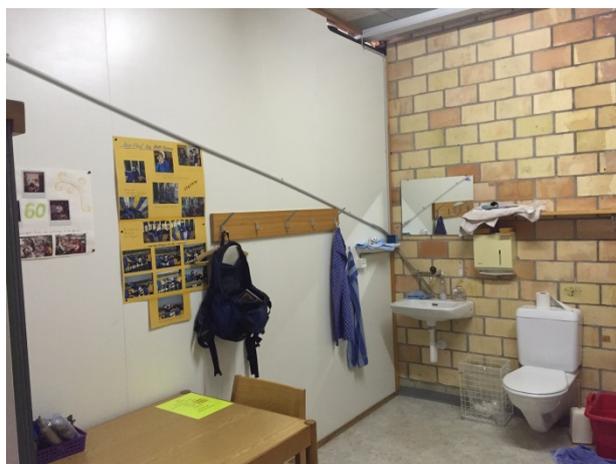
Die Aufenthalts- und Büro Räumlichkeiten sind durch nachträgliche Einbauten unterteilt. Der Boden ist mit PVC belegt. Die Wände sind in Backstein ausgeführt und sind gestalterisch verbesserungswürdig. Die Decke ist vermutlich mit einer Akustikdämmung verkleidet. Ein Leck von den Bodenabläufen im Erdgeschoss hat einen Wasserschaden verursacht. Die Personalgarderobe mit dem WC mitten im Raum ist aus betrieblicher Sicht eine Notlösung und muss dringend angepasst werden. Diese Räumlichkeiten verfügen über keine Be- bzw. Entlüftung, was insbesondere im Sommer zu hohen Temperaturen führen, dies auch aufgrund der geringen Dämmung zur Schwimmhalle bzw. Beckenumgang.

- Neues Konzept Personalbereich
- Bauliche Anpassung, Raum an Badewassertechnik abtreten
- Wasserschaden beheben
- Deckenverkleidung inkl. angemessener Dämmung
- Sanitärarbeiten
- Beleuchtung
- Maler

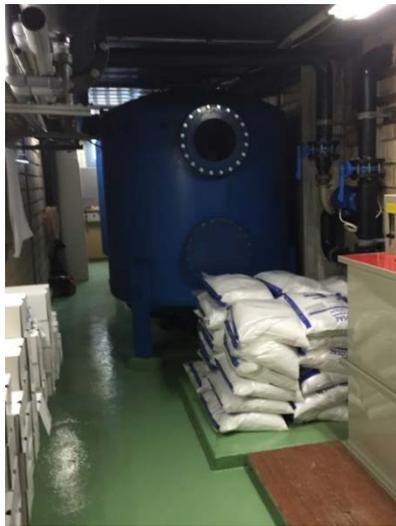
Abbildung 35: Filterbereich

Der VakuumschwemmfILTER hat einen Durchmesser von 1.6 m und ist mit 29 Filterelementen bestückt. Die Filterfläche beträgt ca. 29 m². Die Filterleistung ist gemäss SIA 385/9 ausreichend gross dimensioniert und kann noch zusätzlich erweitert werden. Der Filter ist zum Technikraum offen. Im Technikraum entsteht durch die Feuchtigkeit und das Chlor eine korrosive Atmosphäre wodurch die Lebensdauer von Apparaten und Armaturen beeinträchtigt wird. Der Filter ist optisch in einem guten Zustand.

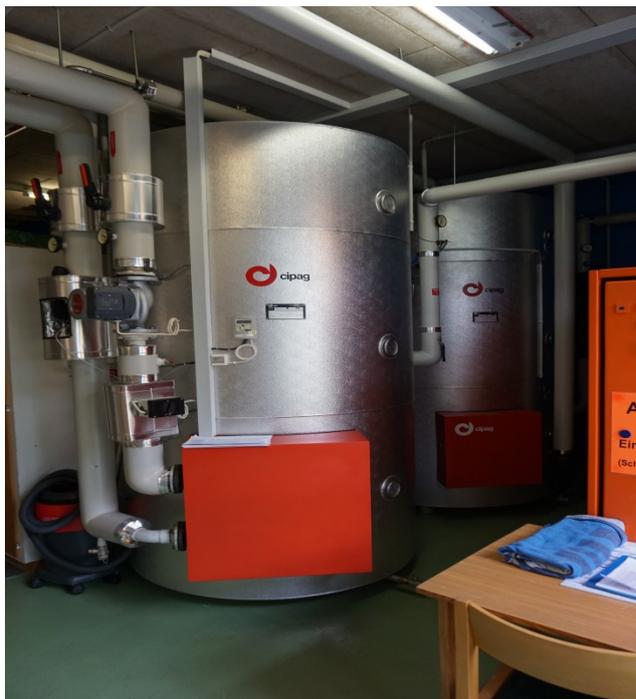
Abbildung 47: Warmwasseraufbereitung mittels
Trinkwasserspeicher

Sie Sanitärverteilungen und Leitungen sind in einem dem Alter entsprechenden Zustand. Die Leitungen sind gedämmt, lediglich die Verteilung, Armaturen sowie Ventile und Klappen sind nicht gedämmt. Sie weisen oberflächliche Kalkspuren und drastische Kondensatbildung auf, die Korrosionsbildung fördert.

Wir empfehlen, die Gerätschaften und Sanitärverteilung zu dämmen und somit gegen Kondenswasser und Korrosion zu schützen und energetische Verluste zu optimieren. Ebenfalls sollten die durch Korrosion stark in Mitleidenschaft gezogenen Teile ggf. ersetzt werden
