Gemeinde Bauma

Bauma, Hallenbad – Entwurf V1.1

Bestandsaufnahme inkl. KS $\pm 25\%$

Technischer Bericht, Objekt Nr. 1067.001
Winterthur, 15. Juli 2015

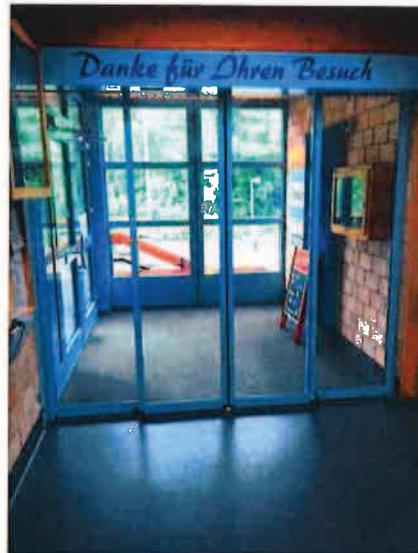
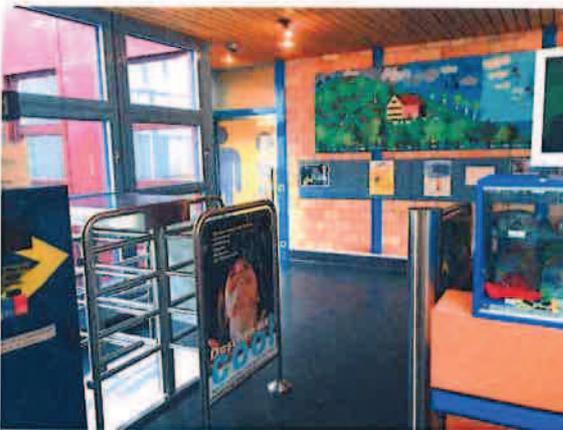
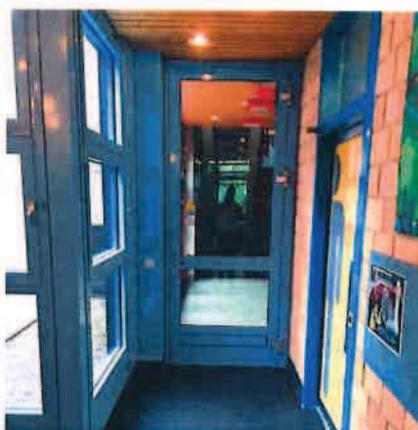
Abbildung 7: Haupteingang von innen

Der Aussenzugang verfügt über eine Schmutzschleuse mit Teppich. Der Korridor ist mit einem Linol belegt, die Wände sind grösstenteils Backstein-Sichtmauerwerk. Die Decke ist eine abgehängte Holzdecke Natur belassen. Die Ausseneingangstür weist einen Stahlrahmen, eine Doppel-Verglasung mit Flügeltüren und der innere Abschluss des Windfangs sind elektrische Schiebetüren. Der Eingangsbereich wurde vermutlich 1992 saniert und ist in einem dem Alter entsprechend gutem Zustand.

- Abgehängte Holz-Decke ersetzen inkl. Anpassung der Lüftungskanäle und -Auslässe
- Schreinerarbeiten Eingangskorpus
- Wände mit einem Verputz versehen
- Ersatz Beleuchtung

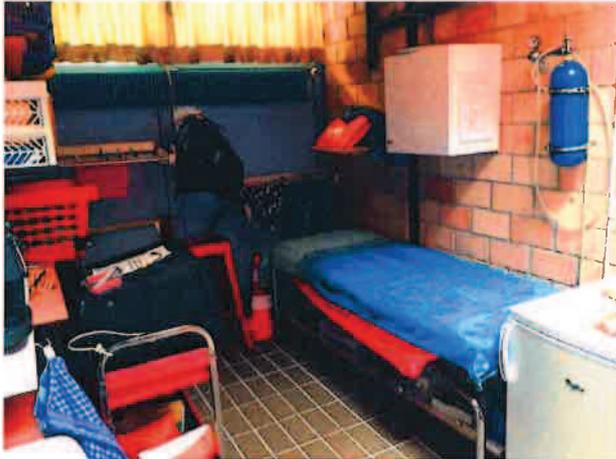
Abbildung 12: Sanitätszimmer

Das Sanitätszimmer ist mit den Verbindungstüren zur Schwimmhalle bzw. zum Ausgang verbunden und wird zusätzlich aufgrund der Lagerraumknappheit als Lagerraum genutzt. Bei der Begehung schien das Sanitätszimmer überstellt, gewisse Möbel und Geräte schränken die freie Zugänglichkeit etwas ein. Der Boden ist mit Fliesen von etwa 10x20 cm gefliest. Die Wände sind als Backstein-Sichtmauerwerk ausgeführt. Die Decke ist eine abgehängte Holzdecke in Natur belassen. Die Bodenfliesen stammen vermutlich aus der Erstellungszeit und sind dem Alter entsprechend in einem guten Zustand. Der Platzbedarf für Sanität ist grundsätzlich gewährleistet und ausreichend.

- Neue Holzdecke inkl. Anpassung Lüftungskanäle und -Auslässe
- Neue Beleuchtung
- Neuer Fliesenboden
- Wände mit einem Verputz versehen

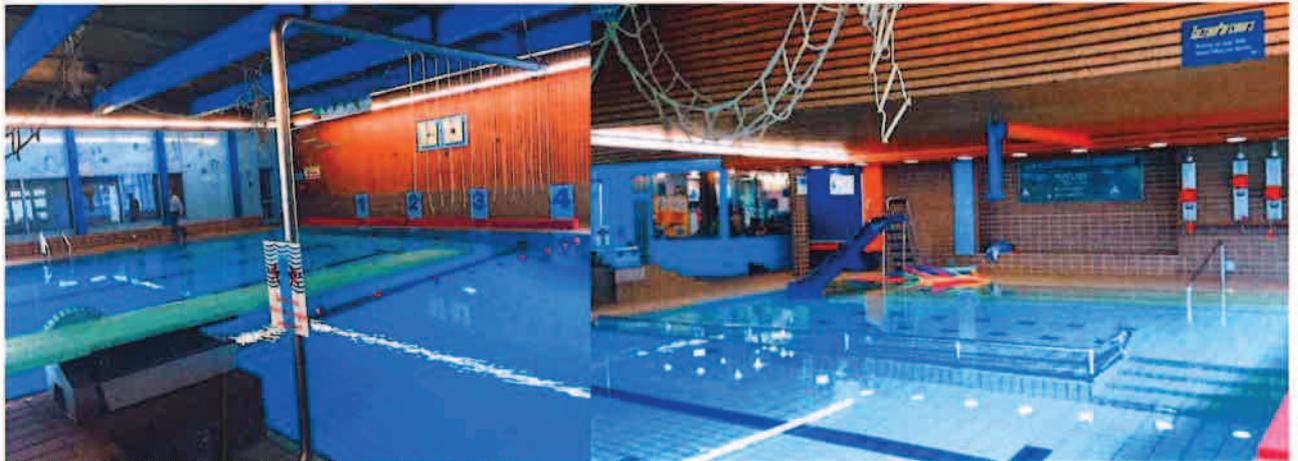
Abbildung 14: Schwimmhalle 4 Bahnen, Sprunggrube

Die Schwimmhalle verfügt über ein Kombibecken mit einem Schwimmerbereich mit vier Schwimmbahnen, einer Sprunggrube mit einem 1 Meter Sprungbrett sowie einem Nichtschwimmerbereich mit Kinderrutsche. Das 1 Meter Sprungbrett erfüllt die Anforderungen der bfu-Fachdokumentation Bäderanlagen voraussichtlich nicht, da das Sprungbrett keine seitlichen Geländer aufweist. Des Weiteren müssen die Beckentiefe sowie die seitlichen Abstände zur Beckenwand detailliert überprüft werden. Der seitliche Abstand der Rutschbahn zur Beckenwand muss gemäss bfu-Fachdokumentation mindestens 50 cm betragen, dieses Mass muss überprüft werden. Die Wassertiefen sind jeweils an den Einstiegstrepfen beschriftet und nicht gut ersichtlich. Es wird empfohlen, die Wassertiefen am Beckenkopf zu beschriften. Das Becken ist mit weissen, die Schwimmbahnmarkierung mit blauen Fliesen von etwa 10x20 cm gefliest. Die Fliesen des Beckenumgangs und der gefliesten Wände sind in einem Branton ausgeführt und haben das gleiche Format wie die Beckenauskleidung. Die Fliesen stammen vermutlich aus der Erstellungszeit und weisen einige schadhafte Stellen auf und die Fugen sind stellenweise stark ausgewaschen. Beim Fliesenkleber aus dieser Zeit wurde vermehrt Asbest festgestellt, dies gilt es zu überprüfen. Eine Stirnwand ist mit Holschalung Natur getäfert. Die Decke der Schwimmhalle ist eine Stahlkonstruktion die mit Holschalung verkleidet ist. Die Holschalung ist dunkel und fleckig geworden. Die Farben der Stahlstruktur sind bleich geworden. Die Unterkonstruktion bzw. die Aufhängung der Holzdecke sowie die darüber liegende Schwimmhallendeckenkonstruktion konnten nicht begutachtet werden. Es wird empfohlen, die Aufhängung der Holzdecke sowie die darüber liegende Schwimmhallendeckenkonstruktion statisch und materialtechnologisch zu untersuchen. Die Schwimmhalle weist Doppelverglasungen in einer Pfosten-Riegel-Konstruktion auf. Die Glasfassade wurde vermutlich im Rahmen der Sanierung 1992 ersetzt. Sie entspricht energetisch nicht mehr den aktuellen Anforderungen.

- Fliesen inkl. Unterlagsboden und Abdichtung vom Becken, Beckenumgang und den Wänden ersetzen
- Ersatz der Holzschalungen Decke und Wand
- Ersatz der Verglasungen
- Malerarbeiten inkl. Schutzanstrich Metalltragkonstruktion Schwimmhallendecke
- Ersatz Glasabtrennung zu Bistro
- Ersatz Kinderrutschbahn bfu-konform
- Neues Sprungbrett bfu-konform
- Ersatz Unterwasserbeleuchtung
- Neue Schwimmhallenbeleuchtung

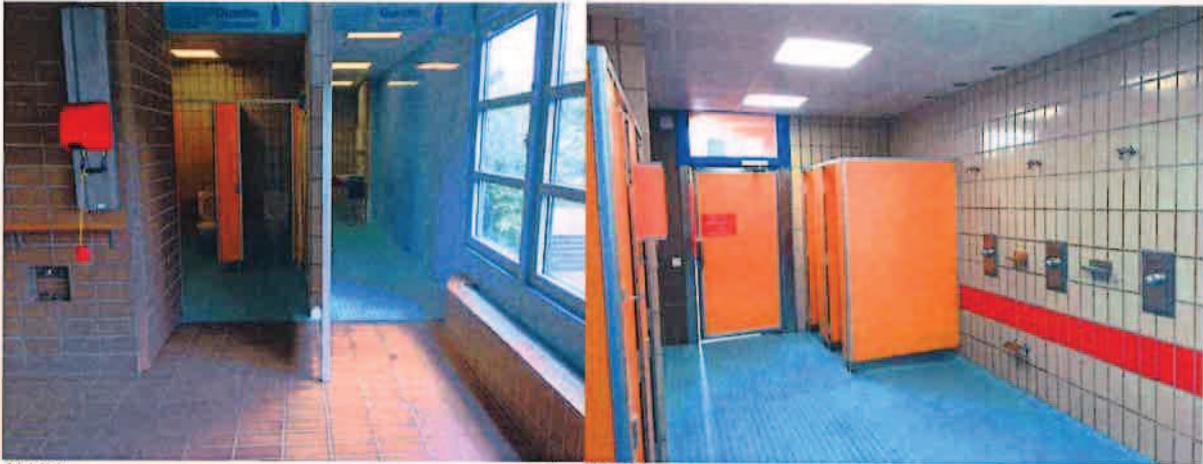
Abbildung 19: Zugang zum WC-, Duschen- und Garderobenbereich, links Damenbereich
Abbildung 20: Blick in die Duschen

Von der Schwimmhalle gelangt man über die WC-Anlage und die Duschen zu den Garderoben. Die Zugänge zu den WC's von der Schwimmhalle weisen keinen Sichtschutz auf. Insbesondere bei den Damen fehlt der Sichtschutz, da es eine direkte Einsicht in den WC-Bereich gibt.

Die Bodenfliesen, hellblaues Mosaik ca. 5x5 cm, wurden vermutlich im Rahmen der Sanierung 1992 ersetzt. Die Wandfliesen stammen teilweise vermutlich noch aus der Erstellungszeit und können im Fliesenkleber Asbest aufweisen. Die Decke ist mit weissen Metallpanelen verkleidet und befindet sich optisch in einem guten Zustand. Stellenweise können korrodierte Punkte ausgemacht werden. Die sanitären Apparate wurden bereits teilweise ersetzt. Bei den Damen gibt es 3 WC-Kabinen, bei den Herren gibt es 2 WC-Kabinen und ein Pissoir. Die Kabinen sind jeweils in Kunstharz ausgeführt. Die WC's befinden sich jeweils im Duschenbereich. Die Duschen sind in Gruppenduschen und Einzelduschkabinen aufgeteilt. Auch im Duschenbereich sind höhenverstellbare Haartrockner installiert.

- Fliesen inkl. Unterlagsboden und Abdichtung vom Boden und den Wänden ersetzen
- Ersatz der abgehängten Holz- bzw. Metalldecke
- Abwaschbarer Verputz an den Garderobenwänden
- Ersatz der sanitären Apparaten
- Neues Farbkonzept
- Neue Dusch-, WC- und Garderobenkabinen
- Ersatz Beleuchtung
- Anpassung Lüftungskanäle und -Auslässe
- Neue Garderobenschränke inkl. Sitzbänke
- Integration SIA 500 konforme Garderoben, Duschen und WC
- Neue Bodenheizung

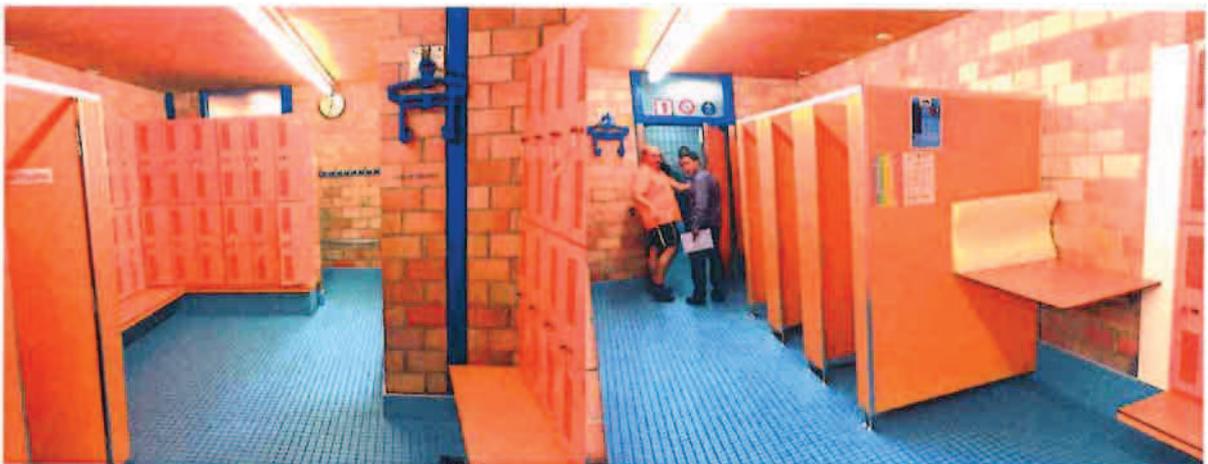
Abbildung 21: Garderoben mit Garderobenschränke

Von den Duschen gelangt man in den Garderobenbereich. Der Garderobenbereich verfügt über dieselben Bodenfliesen wie der Duschen- und WC-Bereich. Die Wände sind, abgesehen von dem ca. 30 cm hohen gefliesten Sockel, in Sicht-Backstein ausgeführt, welche aus hygienischer Sicht nicht optimal sind. Die Decke ist in Holz Natur ausgeführt und mit einem aufgesetzten Lichtband zur Beleuchtung ausgestattet. Die Garderoben verfügen neben den Gruppenumkleideräume über Einzelkabinen in Kunstharz ausgeführt. Die Garderobenschränke sind vermutlich aus der Erstellungszeit und sind optisch dem Alter entsprechend in einem guten Zustand. Sie verfügen jedoch über keine Sicherheitsleiste, welche den Einbruchschutz massiv erhöht. Ein Wickeltisch sowie die Sitzbänke vor den Garderobenschränken sind in Kunstharz ausgeführt. Bei Garderobeneingang sind jeweils Kleiderstangen angebracht.

Grundsätzlich sind die Platzverhältnisse in diesen Bereichen eher knapp und es gibt keine Unterteilung von Schüler & Erwachsenen. Die Haartrockner sind an verschiedenen Orten, sogar in der Schwimmhalle montiert. Die engen Platzverhältnisse sind kaum zu entlasten. D.h. es ist kaum möglich, mehr Platz zu schaffen. Daher muss die Unterteilung voraussichtlich bleiben. Die Position der Haartrockner sollten überdenkt werden.

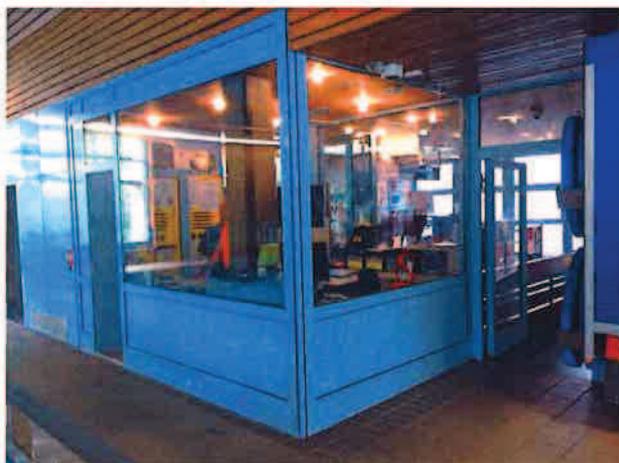
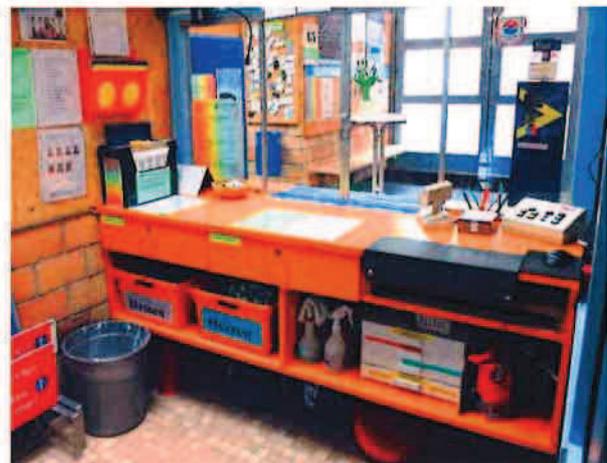
Abbildung 23: Badmeister Box von der Schwimmhalle

Die Bademeisterloge ist zugleich Kassenraum. Der Standort der Bademeisterloge wurde so gewählt, dass die Einsicht in praktisch alle Bereiche möglich ist. Sie weist auf drei Seiten eine Verglasung auf. Auch in der Bademeisterloge sowie Kassenraum sind die Platzverhältnisse eher eng. Der Bodenbelag ist in Mosaikfliesen ca. 5x5 cm ausgeführt. Die abgehängte Holzdecke ist in Natur ausgeführt. Unter anderem verfügt das Hallenbad Bauma neben der veralteten Lichtsteuerung und einer Audioanlage über ein Unterwasserdetektionssystem von der Firma Siemens. Dieses Unterwasserdetektionssystem ist jedoch defekt und funktioniert somit nicht mehr.

- Ersatz Bademeisterkorpus
- Neue Verglasung gegen Schwimmhalle
- Neue Decke inkl. Anpassung Lüftungskanäle und -Auslässe
- Ersatz Steuerpult
- Neue Audioanlage
- Ersatz Unterwasserdetektionssystem
- Ersatz Beleuchtung
- Ersatz Bodenbelag

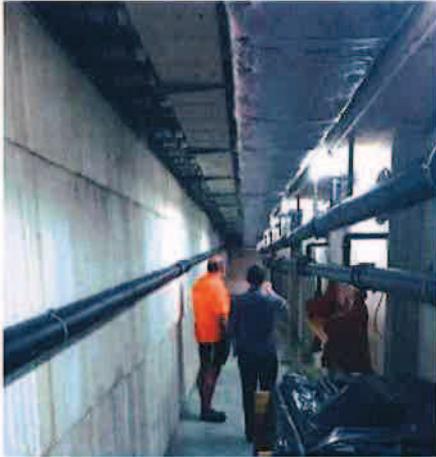
Abbildung 25: Beckenumgang

Die Betonstruktur ist im Allgemeinen in recht gutem Zustand. Das Becken ist mit etwa 5 cm Dämmplatten gedämmt. An der Beckenwand sind Aussinterungen oder Abplatzungen erkennbar, die an gewissen nicht gedämmten Stellen ersichtlich sind. Die grossen Halogenscheinwerfer werden mit LED Technik ersetzt.

- Stellenweise lokale Betoninstandstellungsmassnahmen
- Ersatz Beleuchtung

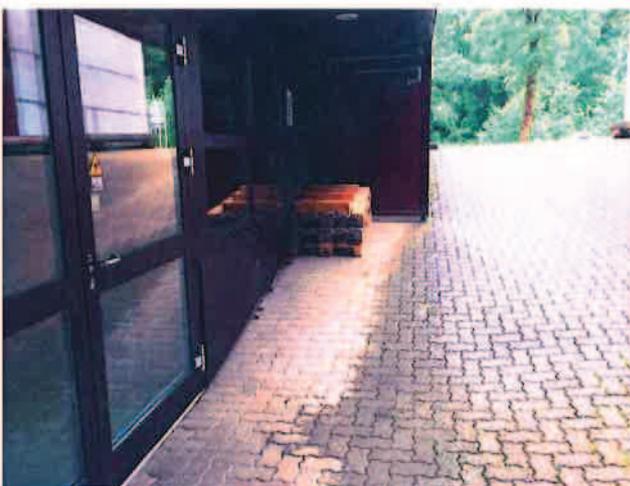
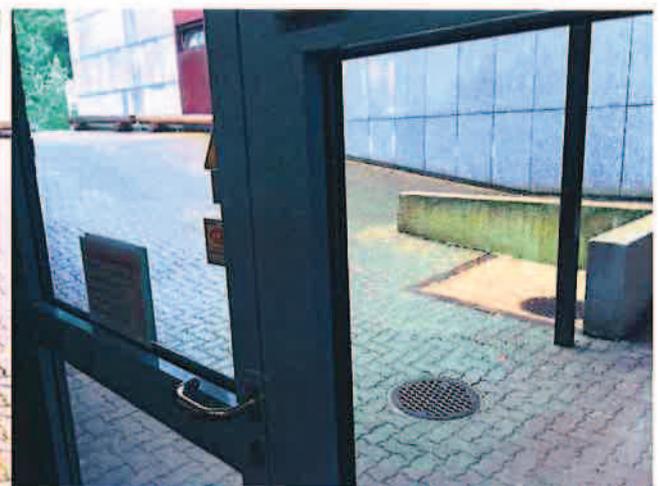
Abbildung 28: Nebeneingang Technik

Der Nebeneingang ist ebenerdig erreichbar, die Zufahrt & Anlieferung der Chemie ist gewährleistet. Der Umschlagplatz muss jedoch befestigt werden.

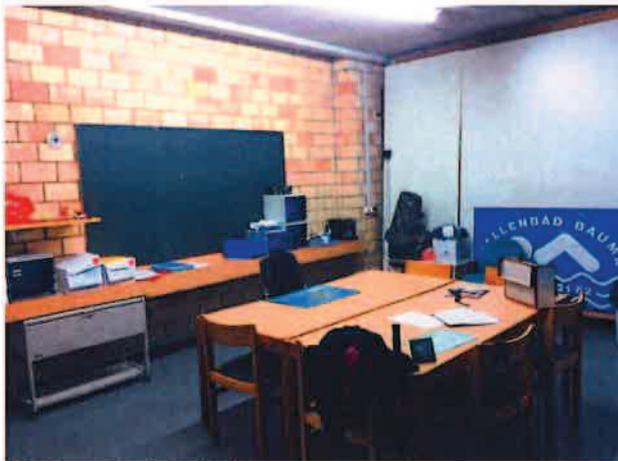
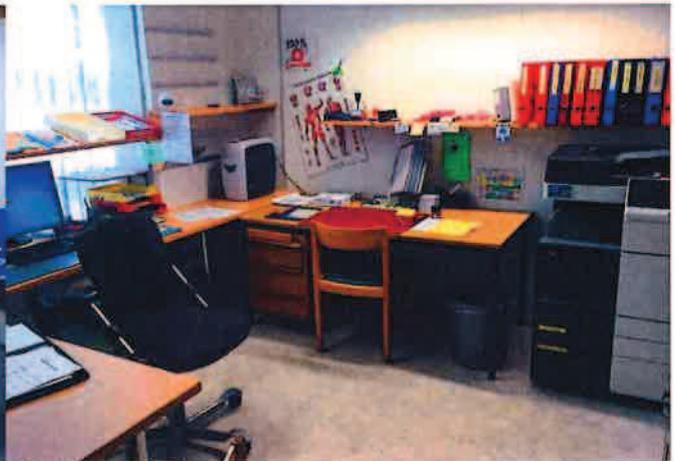
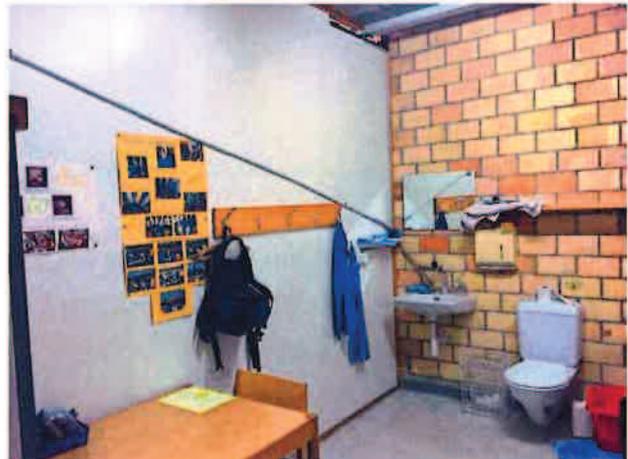
Abbildung 30: Aufenthalt

Die Aufenthalts- und Büro Räumlichkeiten sind durch nachträgliche Einbauten unterteilt. Der Boden ist mit PVC belegt. Die Wände sind in Backstein ausgeführt und sind gestalterisch verbesserungswürdig. Die Decke ist vermutlich mit einer Akustikdämmung verkleidet. Ein Leck von den Bodenabläufen im Erdgeschoss hat einen Wasserschaden verursacht. Die Personalgarderobe mit dem WC mitten im Raum ist aus betrieblicher Sicht eine Notlösung und muss dringend angepasst werden. Diese Räumlichkeiten verfügen über keine Be- bzw. Entlüftung, was insbesondere im Sommer zu hohen Temperaturen führen, dies auch aufgrund der geringen Dämmung zur Schwimmhalle bzw. Beckenumgang.

- Neues Konzept Personalbereich
- Bauliche Anpassung, Raum an Badewassertechnik abtreten
- Wasserschaden beheben
- Deckenverkleidung inkl. angemessener Dämmung
- Sanitärarbeiten
- Beleuchtung
- Maler

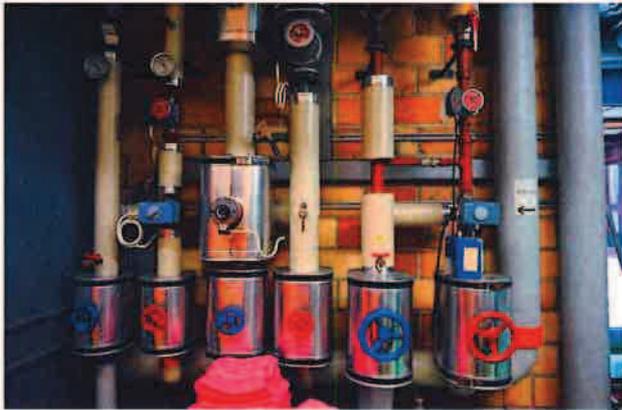
Abbildung 40: Heizungsverteilung vorbildlich gedämmt

Die Wärmeverteilung ist visuell in einem dem Alter entsprechend Zustand. Die Pumpen und Teile der Wärmeverteilung sind ungedämmt. Die Armaturen, Absperrventile und Mischmotoren sind in einem guten Zustand.

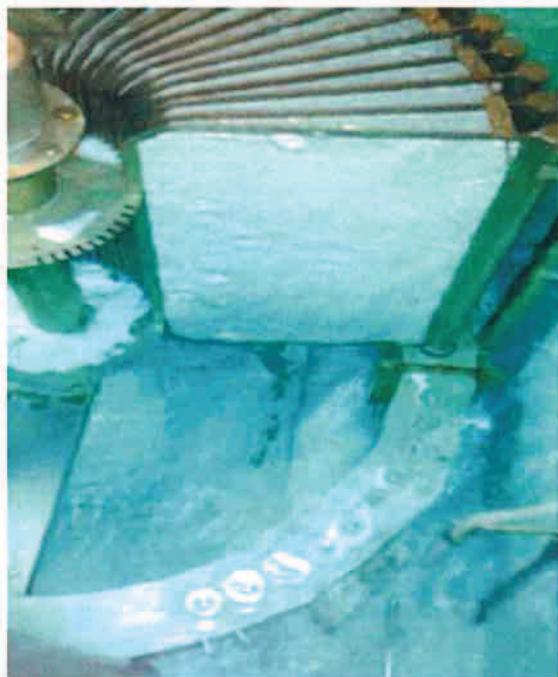
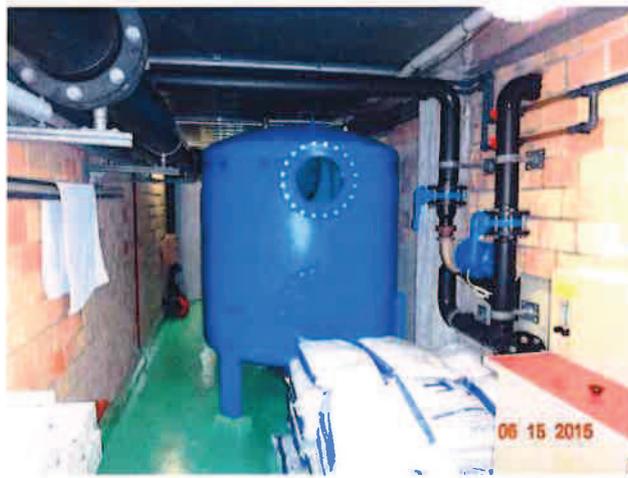
Abbildung 49: Vakuumfilter und Sorptionsfilter

Der VakuumschwemmfILTER hat einen Durchmesser von 1.6 m und ist mit 29 Filterelementen bestückt. Die Filterfläche beträgt ca. 29 m². Die Filterleistung ist gemäss SIA 385/9 ausreichend gross dimensioniert und kann noch zusätzlich erweitert werden. Der Filter ist zum Technikraum offen. Im Technikraum entsteht durch die Feuchtigkeit und das Chlor eine korrosive Atmosphäre wodurch die Lebensdauer von Apparaten und Armaturen beeinträchtigt wird. Der Filter ist optisch in einem guten Zustand.

Die Filterverrohrung zeigt keine Undichtigkeiten und ist visuell in einem guten Zustand. Die Armaturen sind weitestgehend pneumatisch und haben allerdings grösstenteils das Ende der zu erwartende Lebensdauer erreicht. Nach Aussagen des Betreibers ist der Kanalisationsanschluss für Filterrückspülungen zu klein dimensioniert.
